**Ingenieure für Wasser, Umwelt  
und Datenverarbeitung GmbH**

# **Analyse der Überflutungsgefährdung bei Starkregen**

**Ortsteile Erkeln und Beller**

Höxter, den 07.10.2021

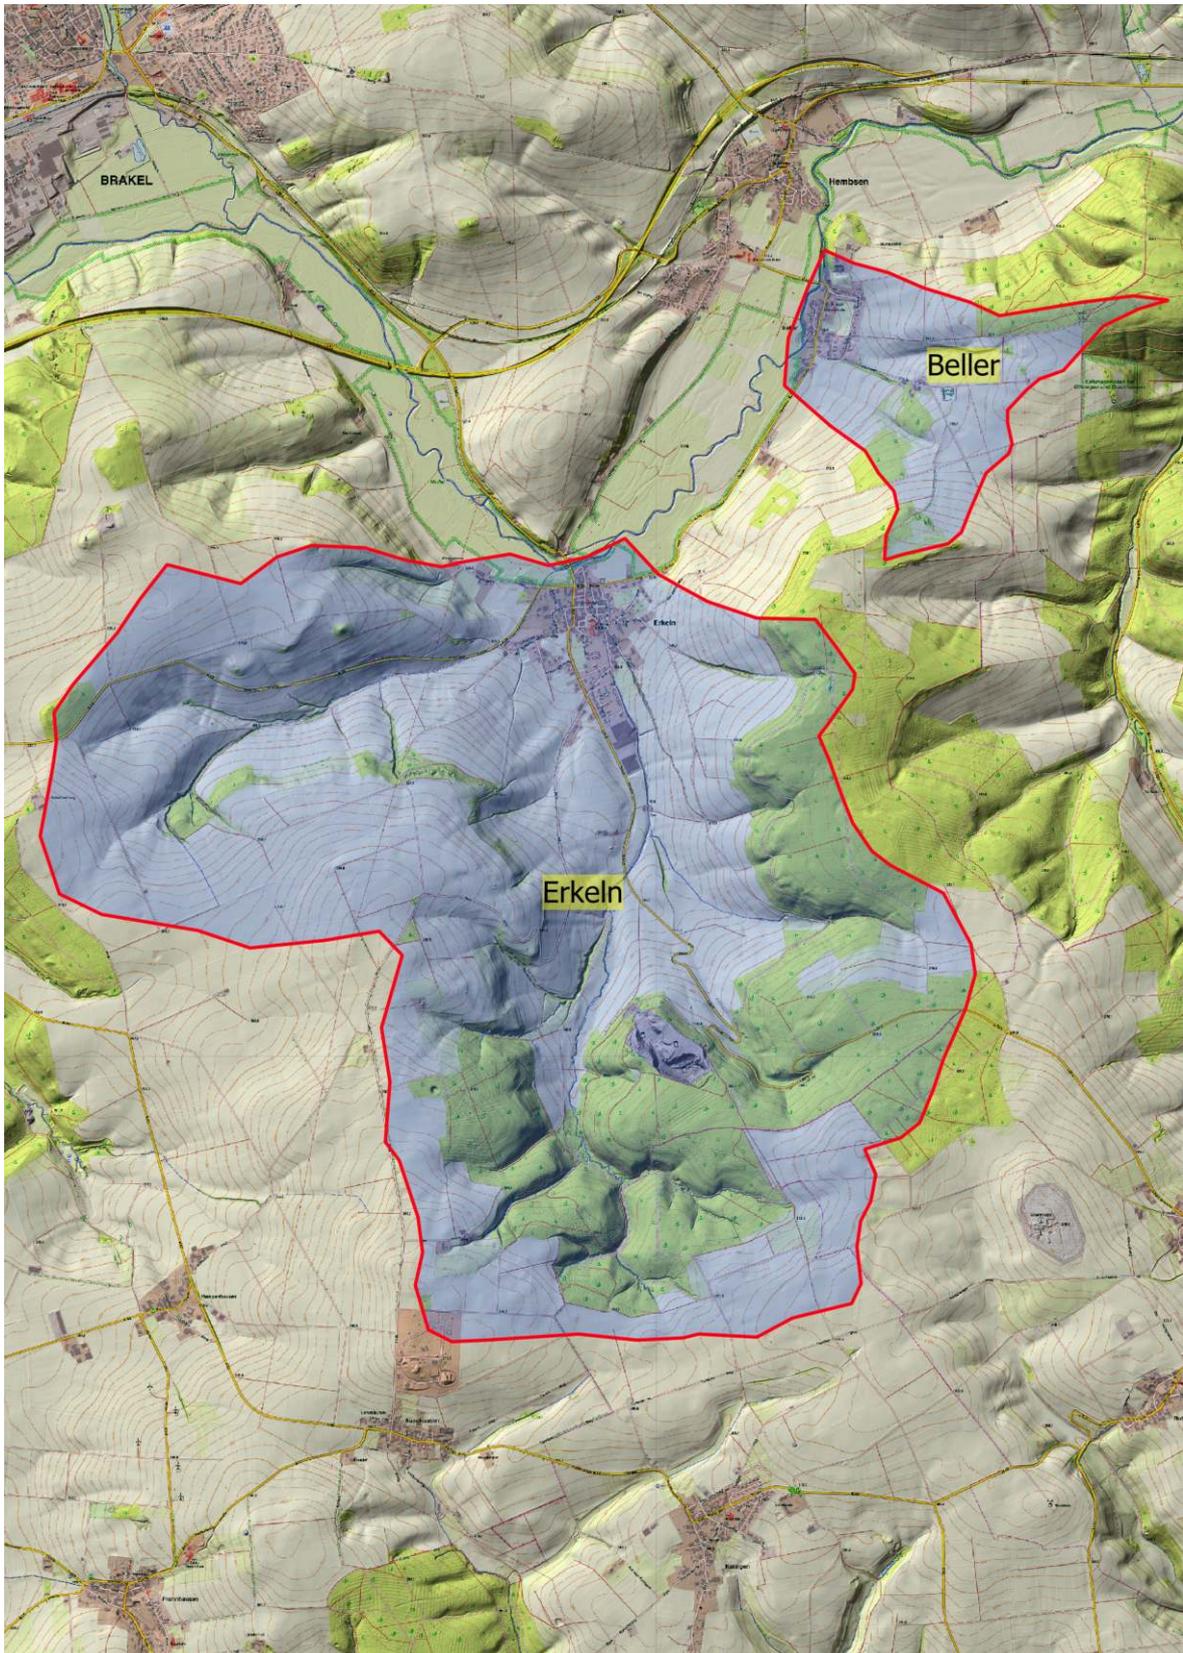
Abbildung 1: Einzugsgebiet der Ortschaften Erkeln und Beller

Die Einzugsgebiete der beiden Ortschaften sind in Abbildung 1 dargestellt.

Beller verfügt über ein vergleichsweise kleines Einzugsgebiet (1,4 km<sup>2</sup>). Die Ortschaft liegt unterhalb eines Hanges und das dort abfließende Wasser fließt in den Ortskern. Das Einzugsgebiet wird fast vollständig landwirtschaftlich genutzt. Die ackerbaulich genutzten Flächen sind im Rhythmus der Jahreszeiten nur zeitweise mit Pflanzen bestellt. Es kommt immer wieder zu Zeiten, in denen die Ackerflächen ein sehr hohes Erosionspotential aufweisen. Bei den heute überwiegend verwendeten Bodenbewirtschaftungsmethoden ist die Wasseraufnahmefähigkeit des Ackerbodens häufig verringert.

Das Einzugsgebiet von Erkeln ist mit 13,9 km<sup>2</sup> deutlich größer. Ein großer Teil des Gebiets gehört zum Einzugsgebiet des Vogelsangbachs, der von Süden kommend zum Ortskern fließt. Dort ist er dann verrohrt und mündet unterhalb des bebauten Bereichs in die Nethe. Der westliche Teil des Einzugsgebiets gehört zu einem namenlosen Gewässer (örtliche Bezeichnung Wassergraben), das im unteren Abschnitt parallel zur K39 verläuft. Es tangiert den westlichen Ortsrand und fließt dann unter der K39 hindurch zur Nethe.

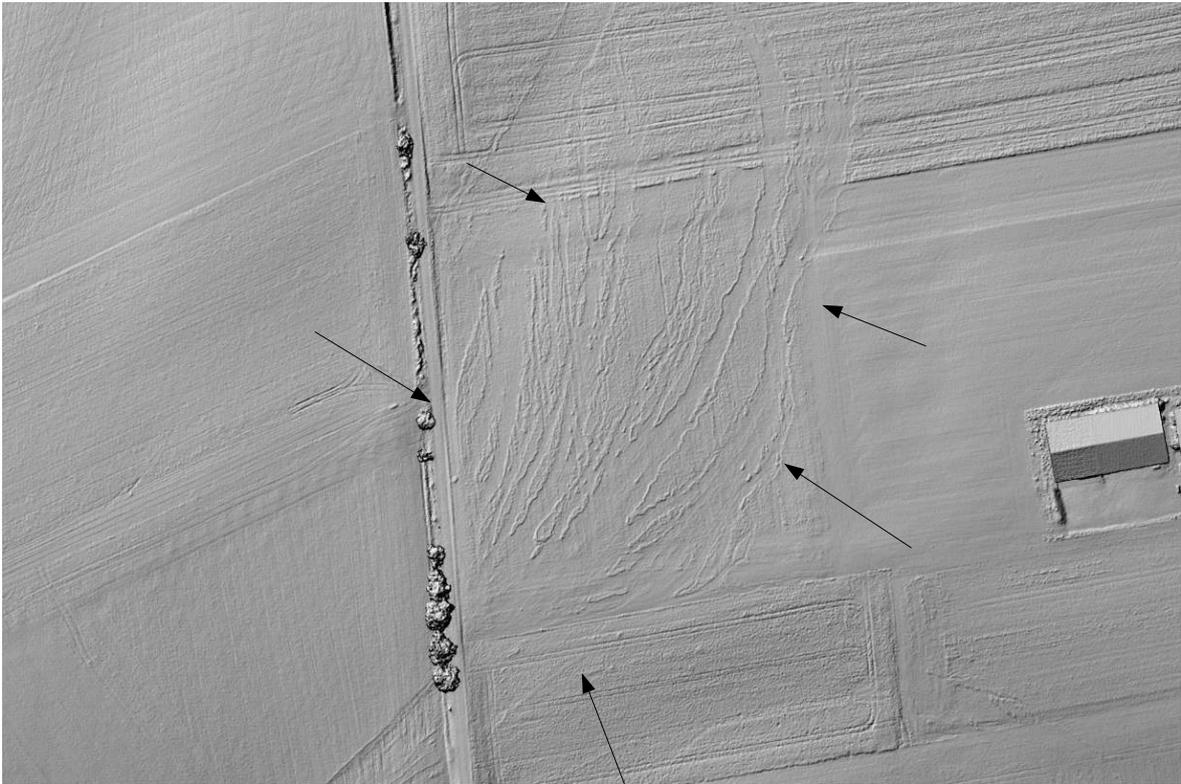
*Abbildung 2: Laserscan aus der Drohnenbefliegung des Kreises Höxter vom 26.10.2019*

Die Abbildung 2 zeigt einen Ausschnitt dieses Laserscans. In der Mitte des Bildes sind die auf einer Ackerfläche entstandenen Erosionsrinnen deutlich erkennbar. Weitere Erosionsrinnen derselben Befliegung sind in Abbildung 3 zu erkennen. In Abbildung 4 ist eine von der Stadt Brakel auf der Basis der Drohnenbefliegung vorgenommene Auswertung der Erosions- und Fließwege dargestellt.

Die Abbildungen 2 bis 4 zeigen die massive Abschwemmung von Bodenmaterial im Einzugsgebiet von Erkeln, wie sie auch in den Einzugsgebieten von Beller und anderen betroffenen Ortschaften vorzufinden waren.

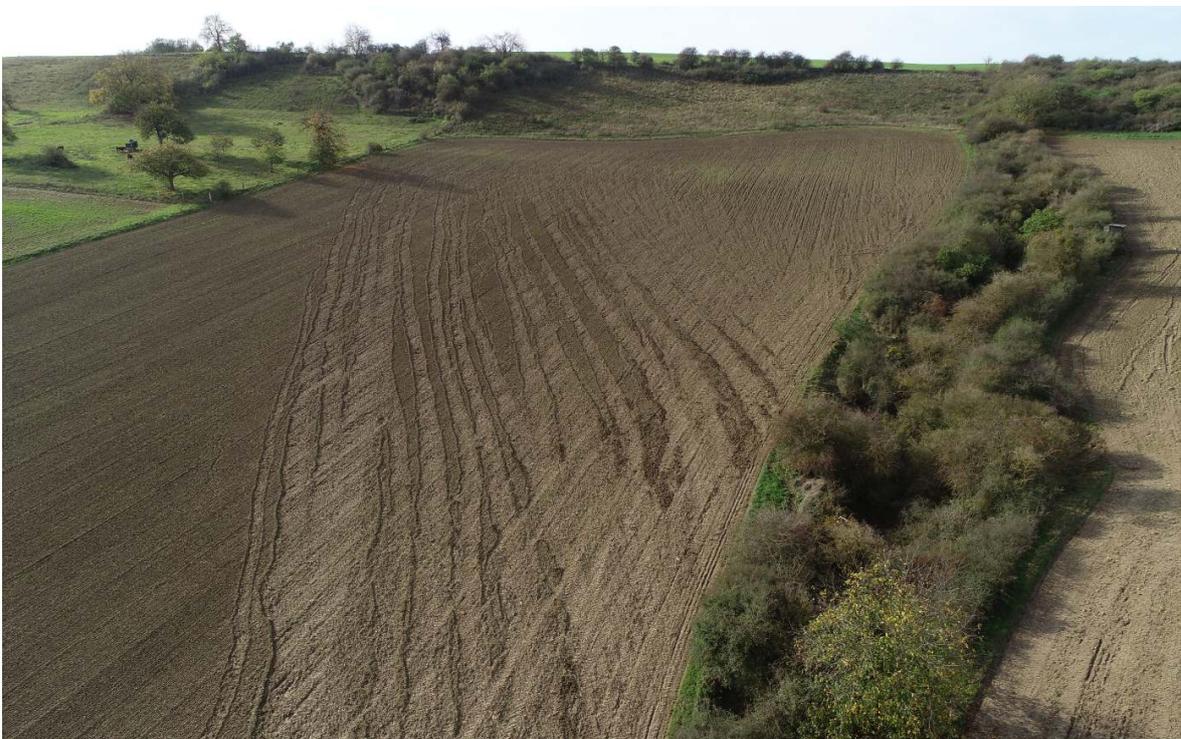
*Abbildung 3: Foto der Erosionsrinnen auf einem Acker aus der Drohnenbefliegung des Kreises Höxter vom 26.10.2019*

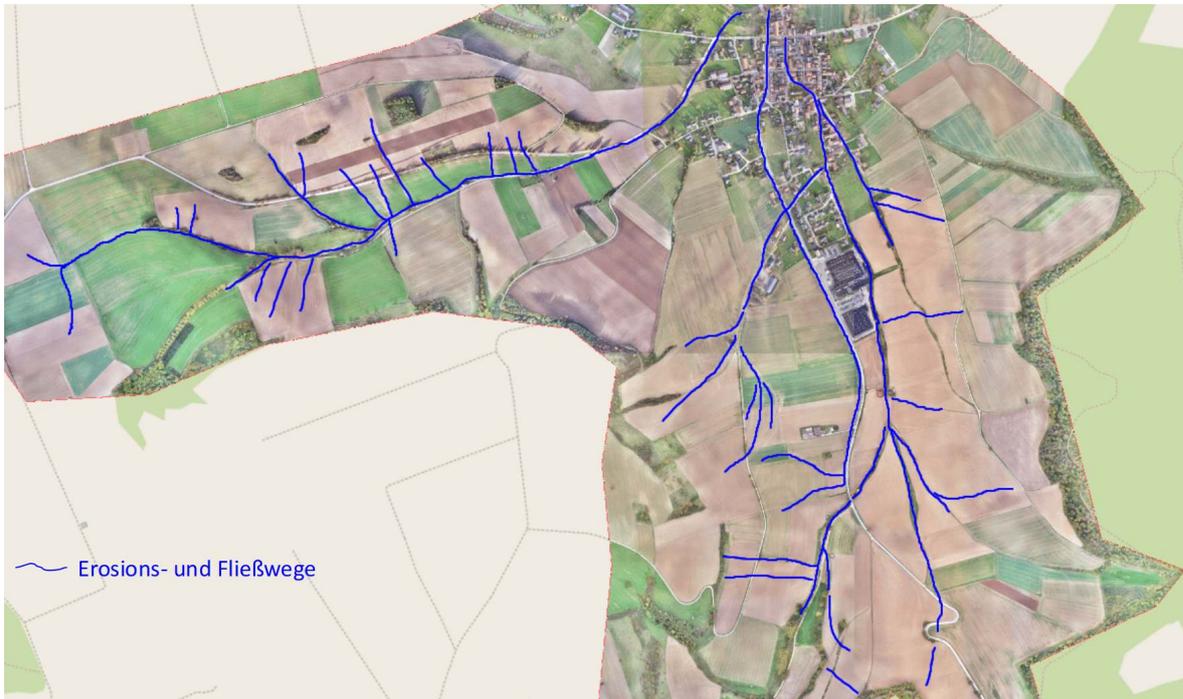
Abbildung 4: Auswertung der Erosions- und Fließwege auf der Grundlage der Drohnenbefliegung des Kreises (erstellt durch die Stadt Brakel)

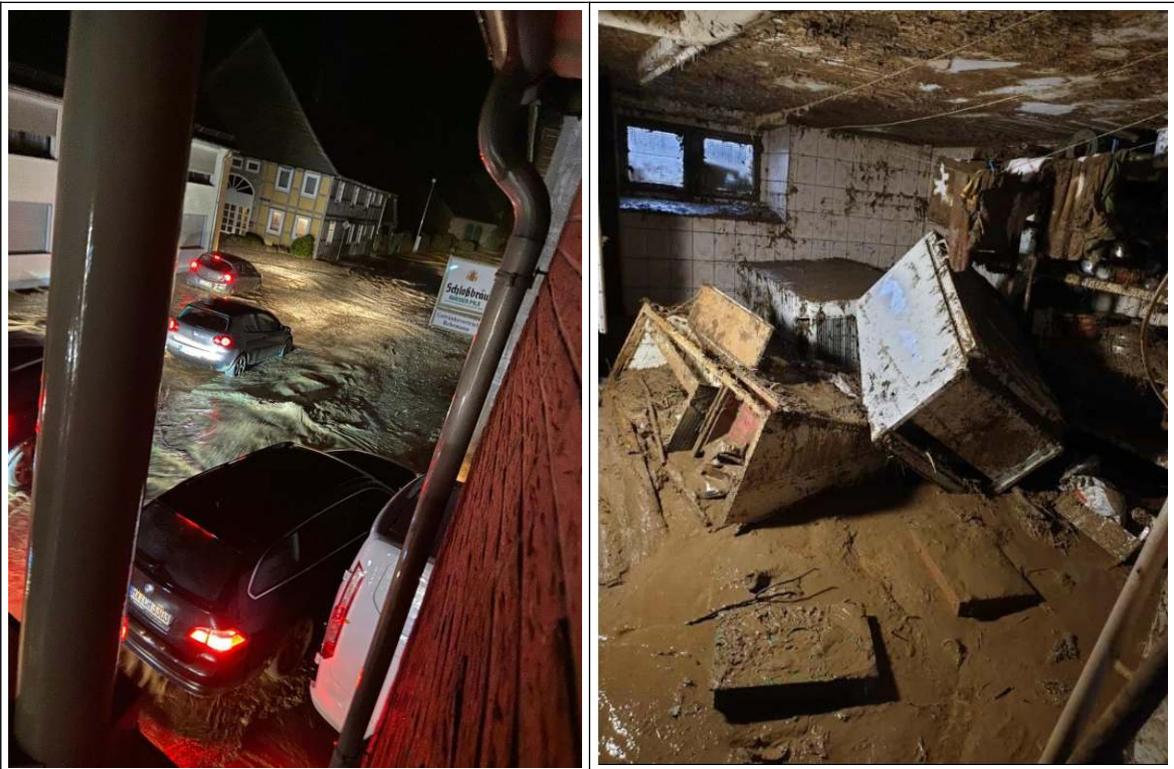
Abbildung 5: Fotos aus Erkeln während und nach dem Ereignis [4]

In der Folge des Starkregens sammelte sich das Wasser-Boden-Gemisch entlang der Geländetiefenlinien und floss in Richtung Erkeln. Die Reaktionszeit war dabei sehr kurz. So liegen Augenzeugenberichte davon vor, dass schon gegen 22:05 Uhr (Regenbeginn in Hembsen 21:52 Uhr) erste Keller vollgelaufen waren und dass bereits um 22:30 Uhr der Scheitelabfluss durch den Ort geflossen ist. Der Ortskern wurde aus mehreren Richtungen von zuströmendem Wasser und Schlamm getroffen. Ein Belastungsschwerpunkt war dabei der Vogelsangbach, dessen Verrohrung in der Bachstraße die Wasser- und Schlammmassen nicht aufnehmen konnte. Dem Ort strömten aber auch aus anderen Richtungen über den Hellweg (Südwesten), den Kapellenweg (Westen) und die Steinbreite (Osten) Wasser- und Schlammmassen zu. Die Abbildungen 5 und 6 zeigen Fotoaufnahmen der Überflutung im Ortskern und die Folgen nach dem Ablauf des Ereignisses am nächsten Tag.

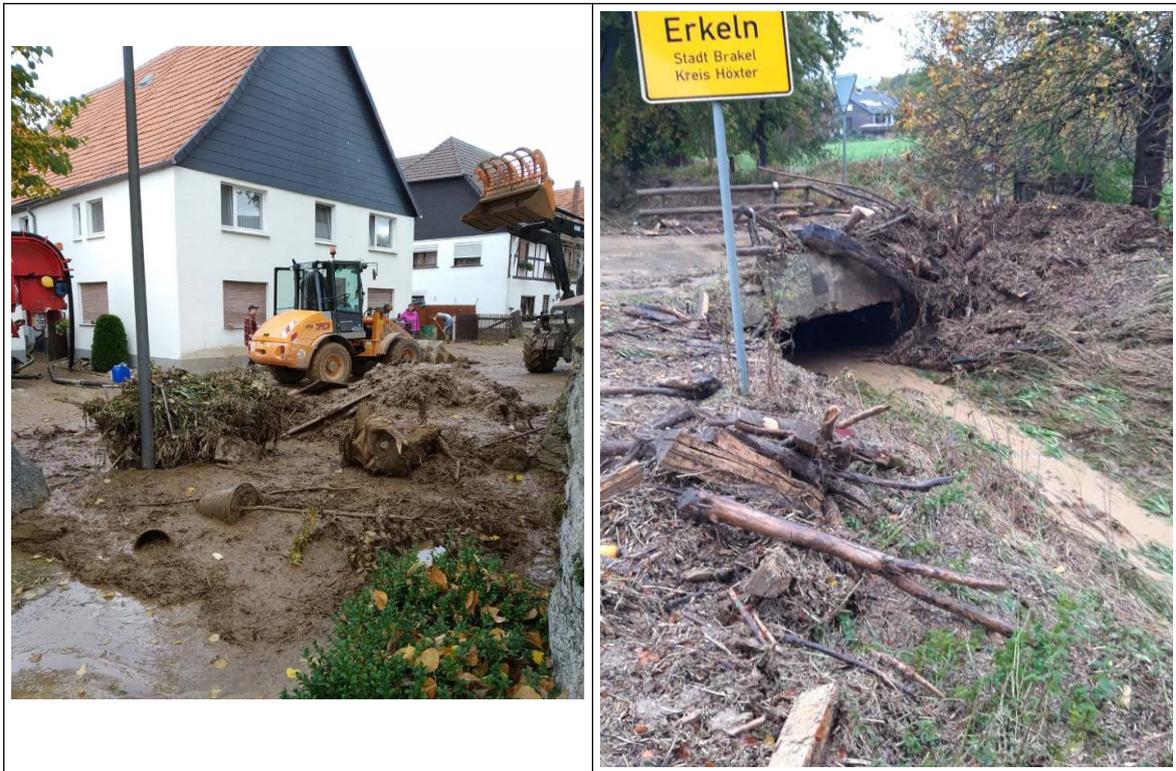
Abbildung 6: Fotos aus Erkeln nach dem Starkregenereignis [4]

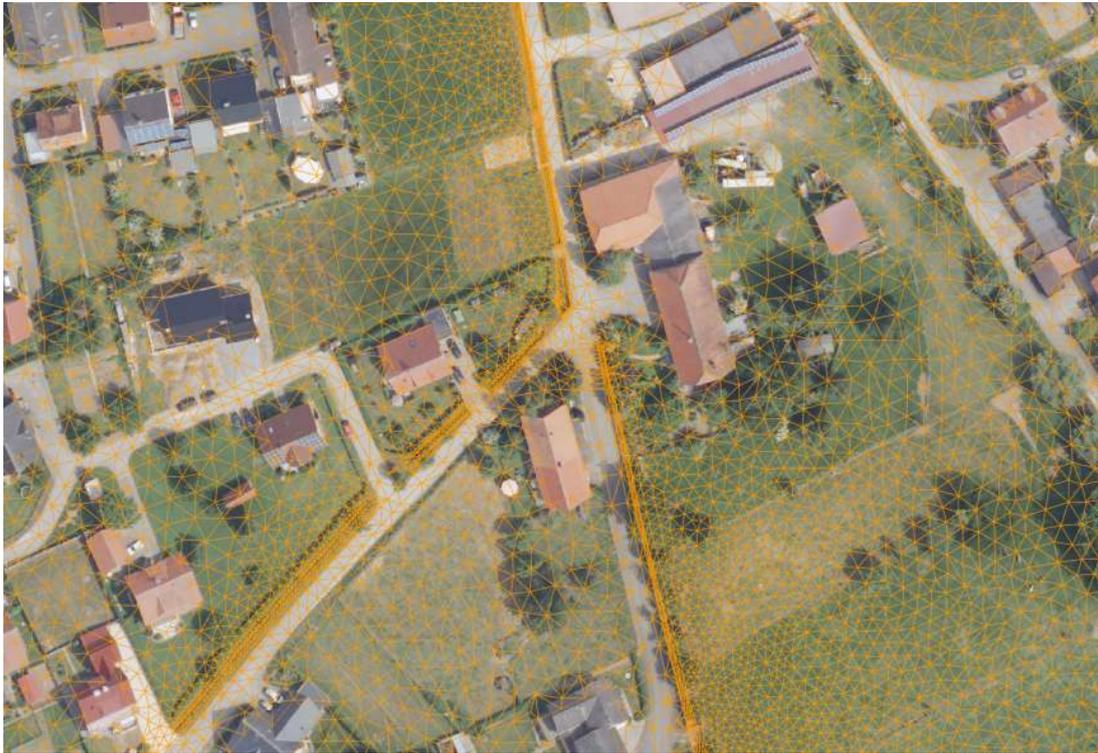
Abbildung 7: Dreiecksvermaschung des Modellnetzes der Ortschaft Erkeln

Abbildung 10 zeigt einen Ausschnitt der Dreiecksvermaschung des Berechnungsnetzes Erkeln. Die Kantenlängen der Dreieckselemente liegt angepasst an die Geländegeometrie und die hydraulischen Verhältnisse zwischen 0,2 m und 30 m. Das Berechnungsnetz Erkeln besteht aus ca. 600.000 Dreieckselementen und 300.000 Knoten. Das Berechnungsnetz Beller besitzt ca. 480.000 Dreieckselemente und 240.000 Knoten.

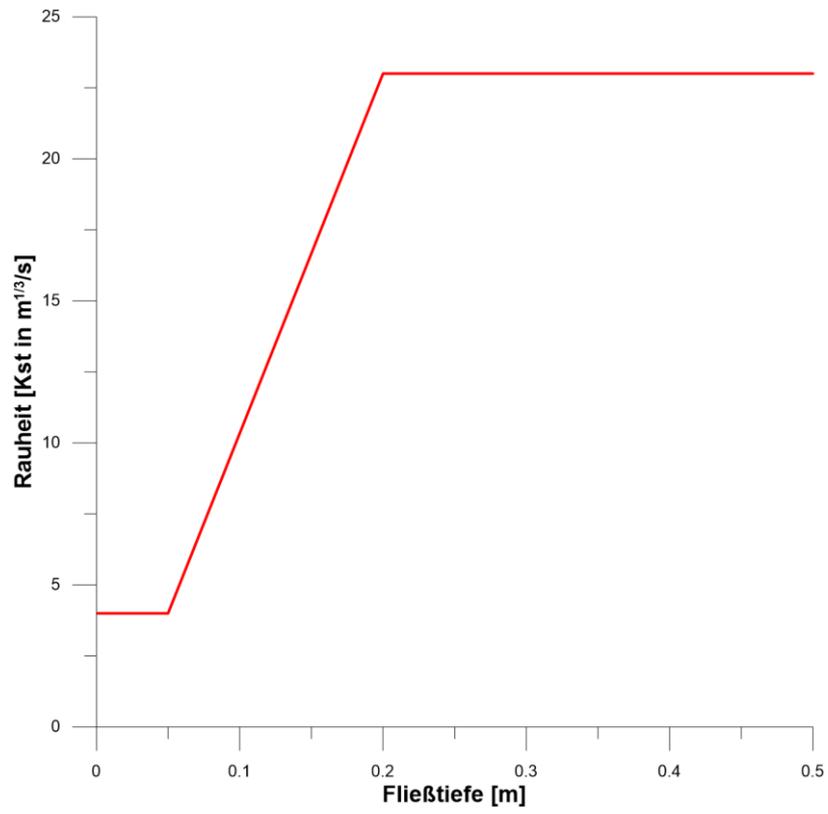
Abbildung 8: Prinzipskizze für tiefenabhängige Rauheiten, Beispiel Parametersatz Acker

Die Geländerauheit wurde anhand der Atkis-Daten, digitalen Luftbildern und einer Ortsbegehung festgestellt. Die verwendeten Rauheiten wurden in den Berechnungsmodellen größtenteils tiefenabhängig im Modell definiert. Dabei wurde der Kst-Wert bei niedrigen Fließtiefen rauer und bei ansteigenden Fließtiefen glatter angesetzt (Abbildung 8). Die Rauheitswerte wurden dabei nach den aktuellen Empfehlungen der Hydrotec mbH gewählt. In der Tabelle 1 sind die verwendeten Rauheiten aufgeführt.

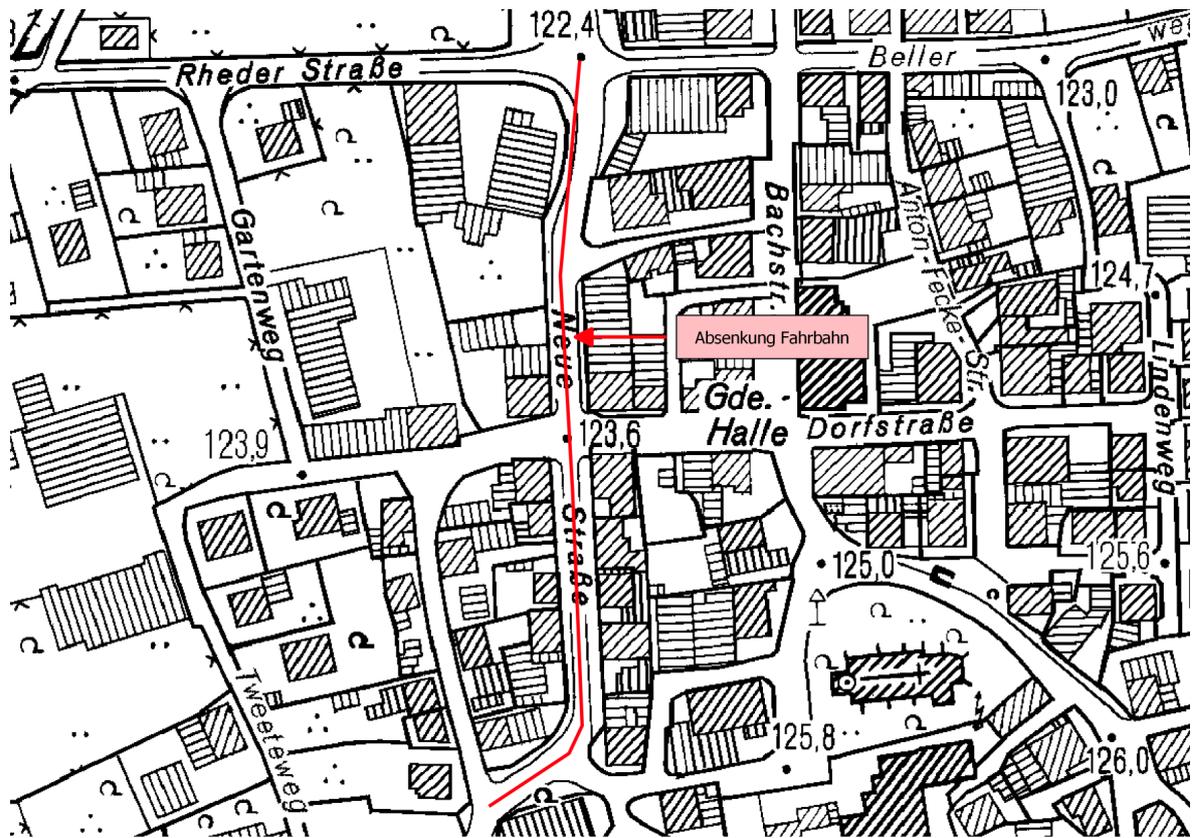
Abbildung 9: Maßnahmen an der Neue Straße (L863)

Da bekannt war, dass die L863 im Ortskern von StraßenNRW saniert werden sollte, wurde die L863 in einer vorgezogenen Untersuchung betrachtet. Im Zuge des Neubaus wurde die Straße im Ortskern abgesenkt, um den bereits vorhandenen Fließweg leistungsfähiger für die Abflussableitung zu gestalten und anliegende Straßen zu entlasten (Abbildung 9). Technisch möglich war eine Absenkung der Fahrbahn um ca. 0,15 m. In der Simulation (Abbildung 11) wurde die Fahrbahn um ca. 0,2 m abgesenkt. Die Maßnahme wurde durch StraßenNRW in der Ortslage während der Bearbeitungszeit dieses Projekts umgesetzt.

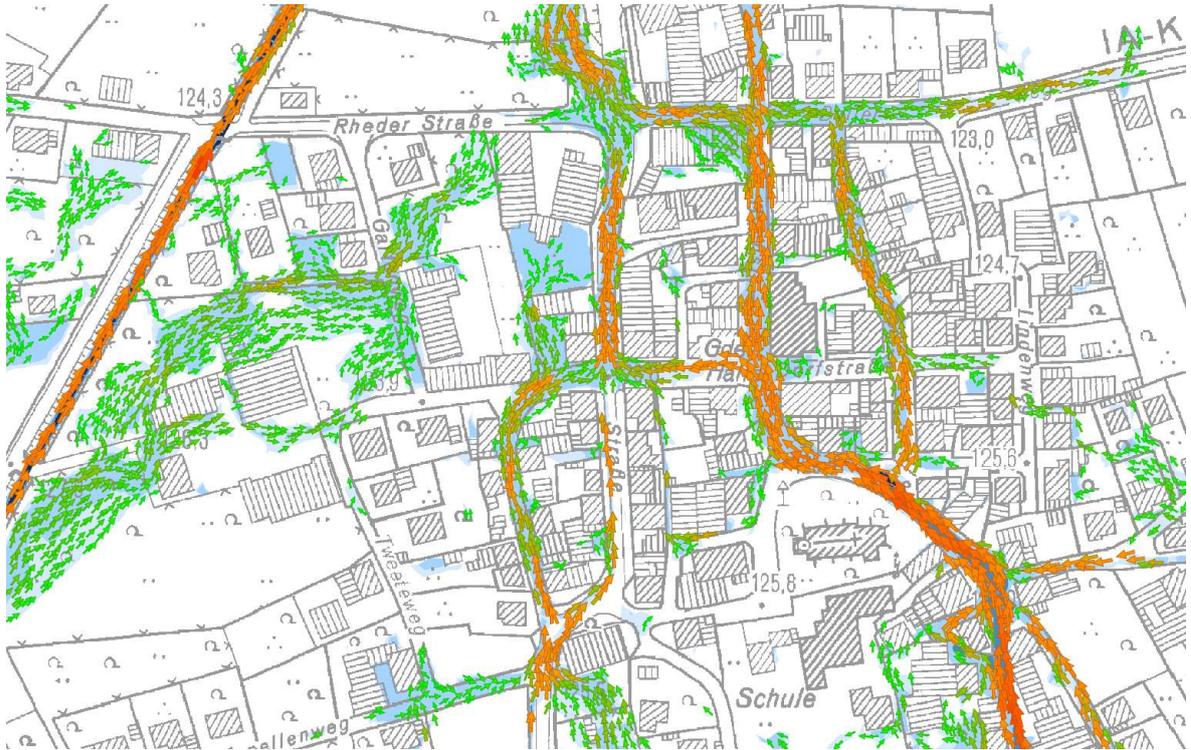
Abbildung 10: L863 Fließwege, Istzustand Szenario 1

Im Vergleich zwischen dem Bestand (Abbildung 10) und der Maßnahme (Abbildung 11) ist zu erkennen, dass die Abflusslenkung gelingt und die umliegenden Straßen entlastet werden. Die in diesem Bericht dargestellten Abbildungen zu der Ortschaft Erkeln beziehen sich bei den Fließvektoren und den Wasserspiegellagen auf den Simulationszeitschritt 2.700 Sekunden, was ungefähr dem Scheitel der Abflusswelle im Ortskern entspricht.

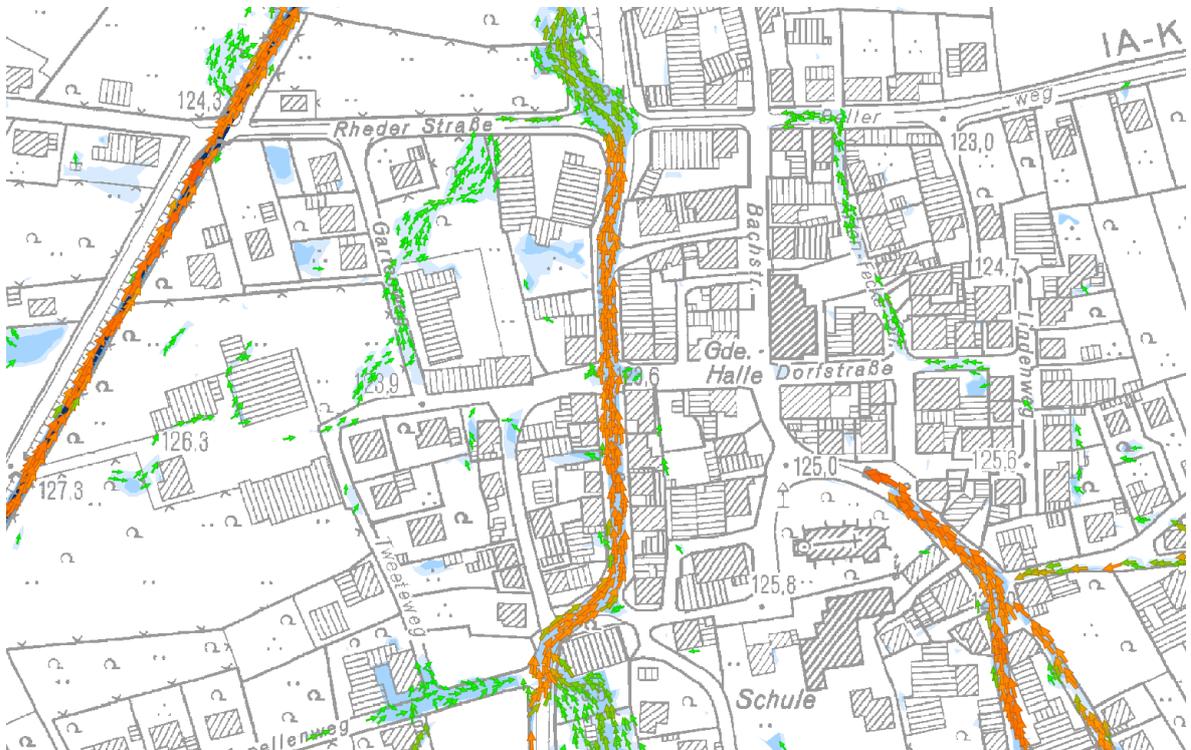
Abbildung 11: L863 Fließwege, Planungsfall Szenario 1

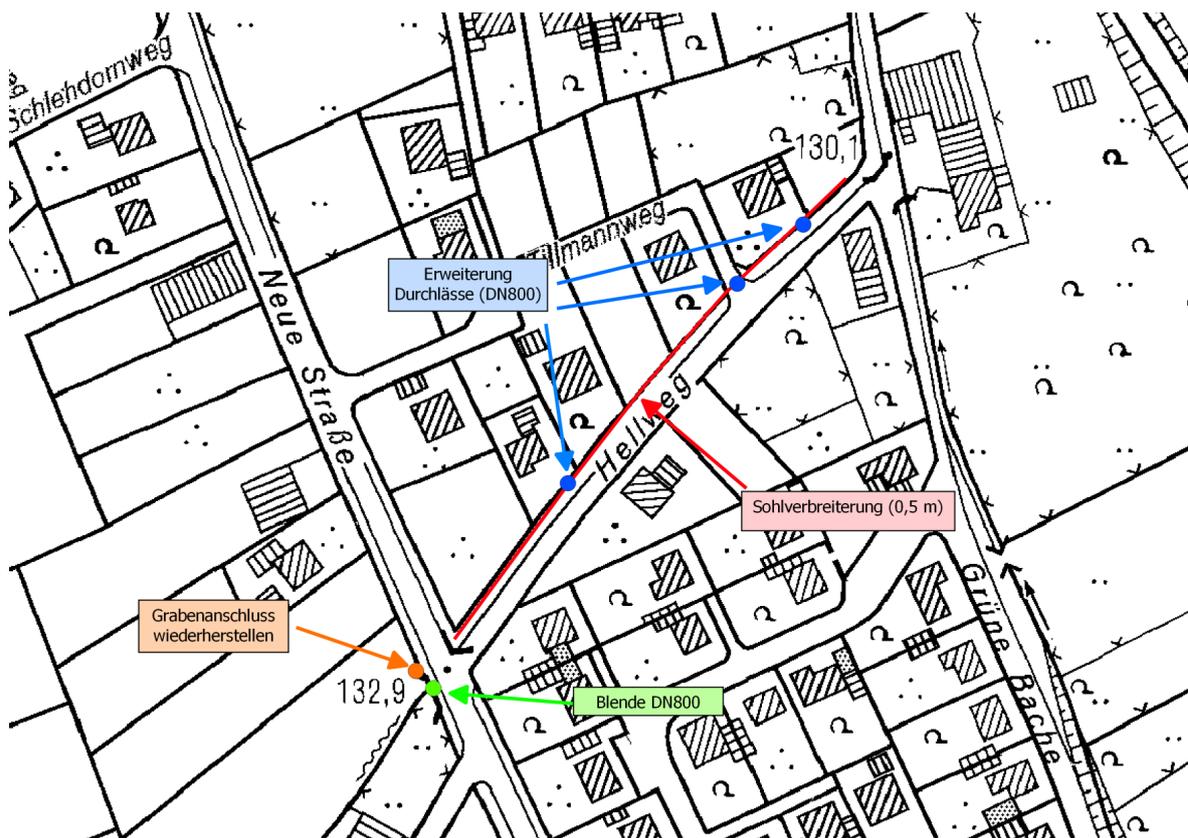
Abbildung 12: Maßnahmen am Hellweg

Bei der „Maßnahme Hellweg“ wurde der Graben um 0,5 m in der Sohle verbreitert und die Durchlässe, die kleiner als ein DN 800 sind, wurden auf die Nennweite DN 800 vergrößert. Desweiteren wurde der Durchlass unter der L863, der in den Graben am Hellweg leitet, von DN 1000 auf DN 800 verkleinert (Abbildung 12) Dies entspricht der Durchlassdimension vor dem Ausbau der L863. Der linke Straßenseitengraben der L863 wurde dort wieder entsprechend der Situation vor dem Ausbau der Straße angeschlossen.

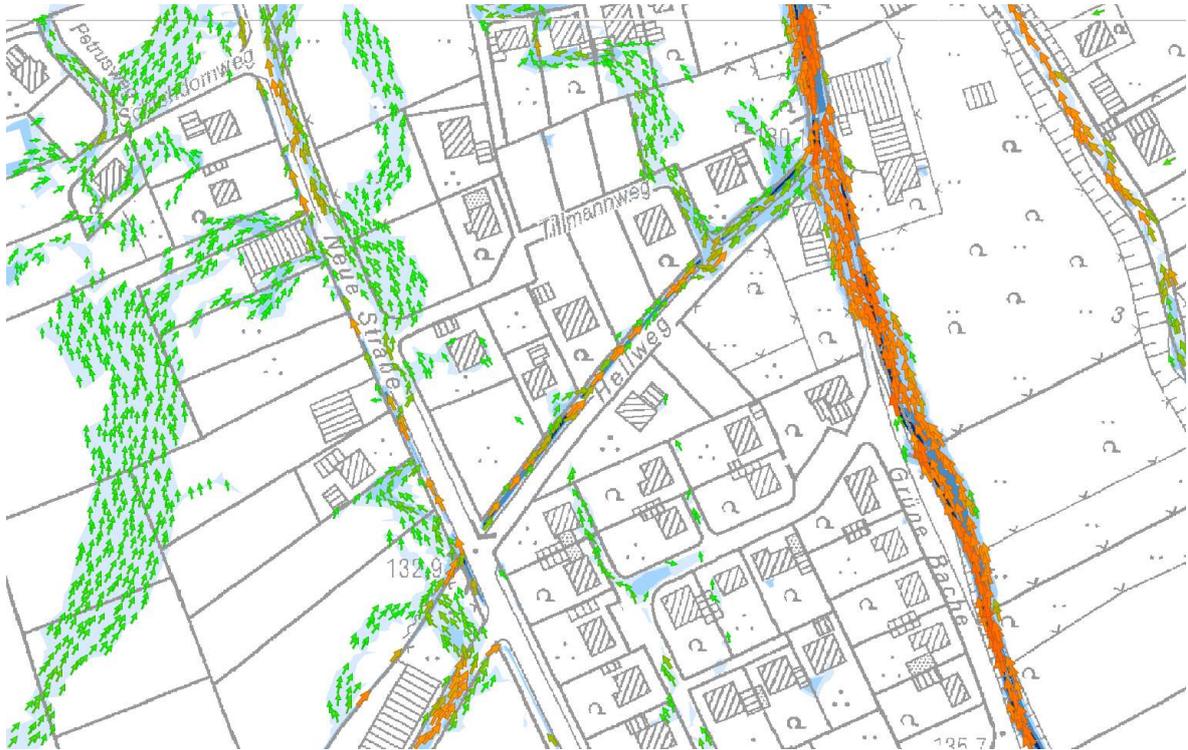
Abbildung 13: Fließwege Hellweg, Istzustand Szenario 1

In Abbildung 13 ist das Simulationsergebnis für den Istzustand (Szenario 1) dargestellt. Die Fließvektoren zeigen, dass die Durchlässe zu den Grundstückseinfahrten Fließhindernisse bilden. Die Abbildung 14 zeigt das Simulationsergebnis für den Planungsfall. Hier werden alle Maßnahmen in Summe betrachtet, sodass hier auch die Auswirkungen der Rückhaltebecken im Vogelsangbach (siehe 6.2.3) dargestellt sind. Der größte Teil der Verbesserungen für den Planungsfall ist an dieser Stelle auf die Rückhaltungen zurückzuführen, die Aufweitung des Grabens und der Durchlässe tragen aber auch zur Verbesserung der Situation bei.

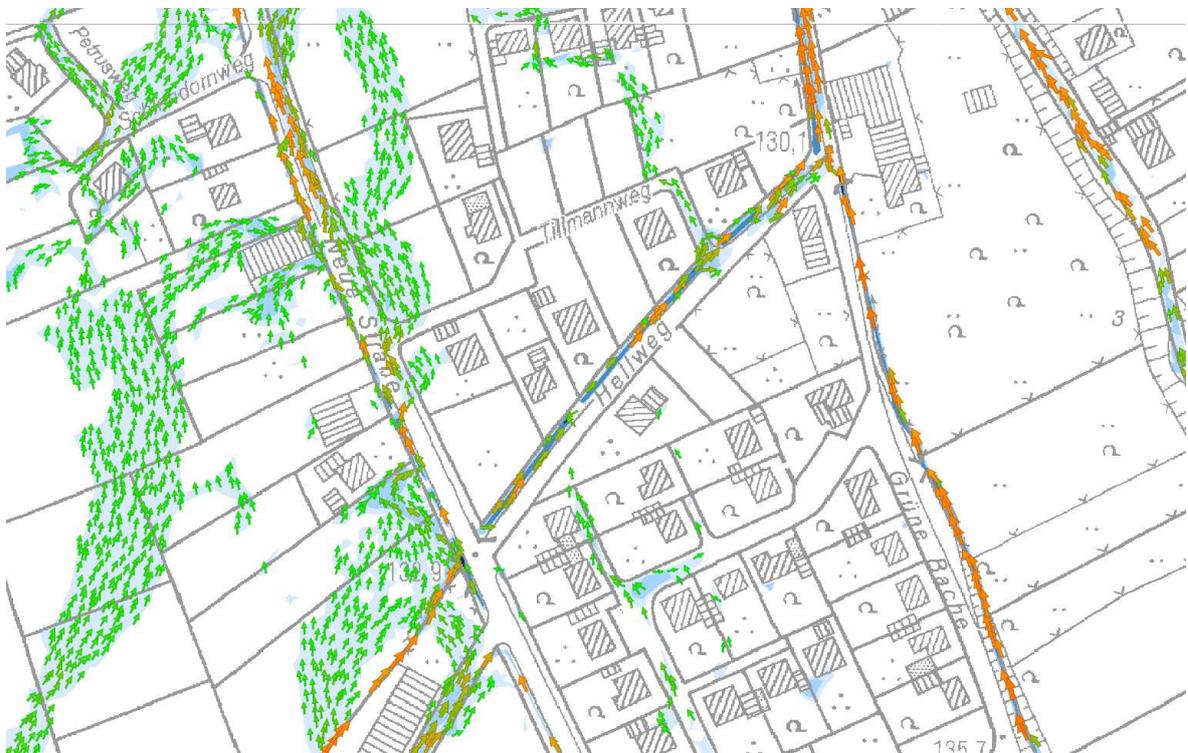
Abbildung 14: Fließwege Hellweg, Planungsfall Szenario 1

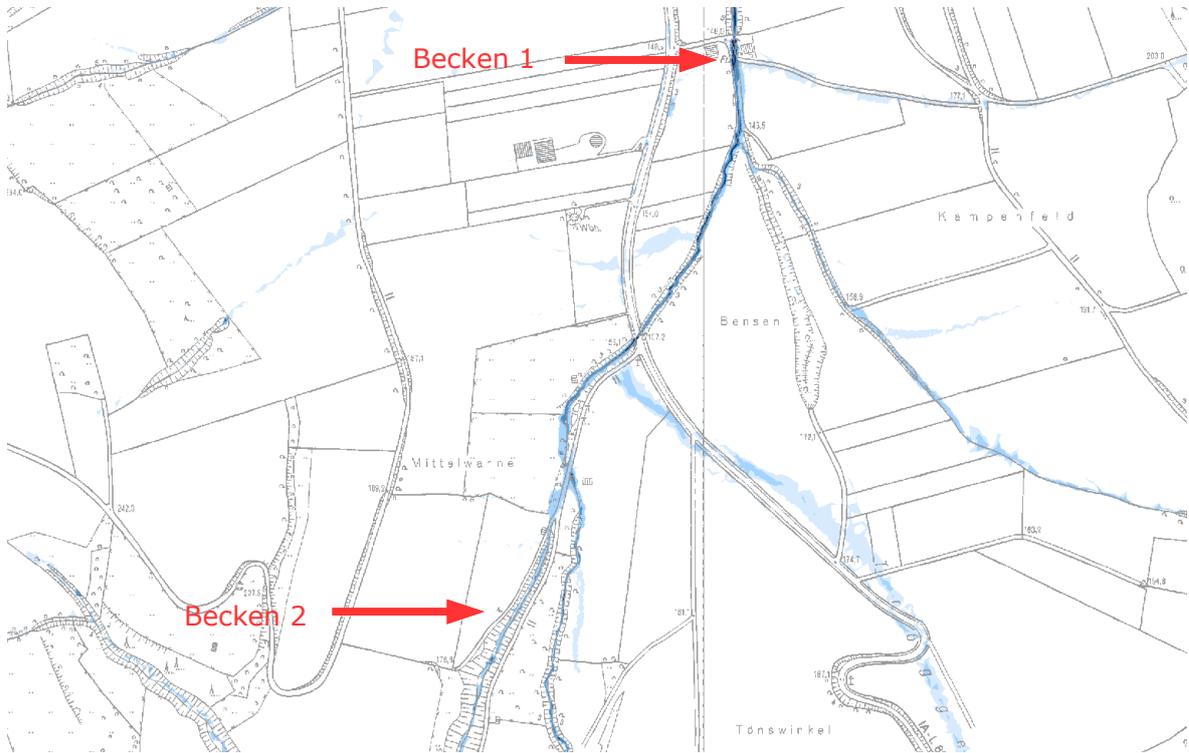
Abbildung 15: Beckenstandorte vor dem Bau der Rückhaltungen

Die Abbildungen 15 und 16 zeigen die Beckenstandorte. Die Becken haben in der Planung ein Rückhaltevolumen von insgesamt ca. 62.500 m<sup>3</sup>. Dabei entfallen auf das Becken 1 ca. 20.500 m<sup>3</sup> und auf das Becken 2 ca. 42.000 m<sup>3</sup> des Stauvolumens. Als Stauziel wurde für das Becken 1 eine Höhe von 150 m üNNH angesetzt. Damit ergibt sich dort eine Einstauhöhe von 4 m im Rückhaltebeckentiefpunkt. Der im Modell eingebaute Damm für das Becken besitzt ein Volumen von ca. 3.350 m<sup>3</sup>.

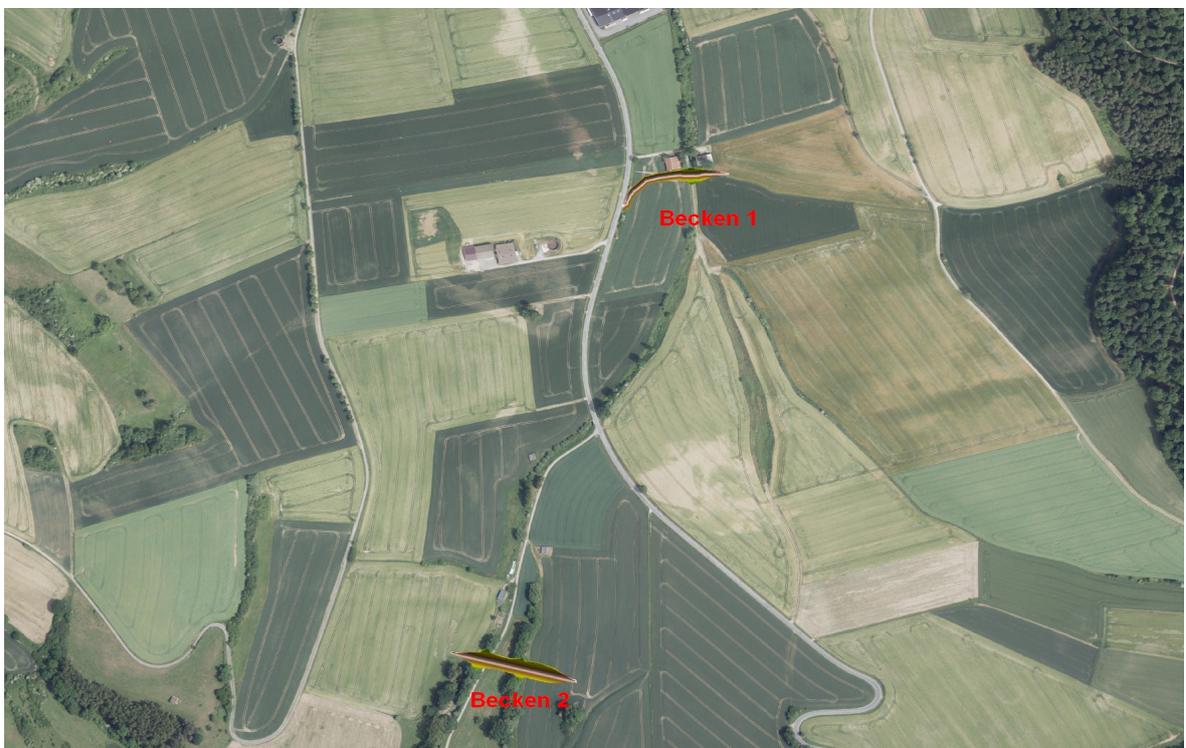
Abbildung 16: Beckenstandorte oberhalb und unterhalb der L863 im Vogelsangbach

Am Becken zwei wurde das Stauziel mit 172 m üNNH angesetzt. Damit ergibt sich dort eine Einstauhöhe von 7 m. Das Volumen des Dammkörpers liegt bei ca. 8.600 m<sup>3</sup>.

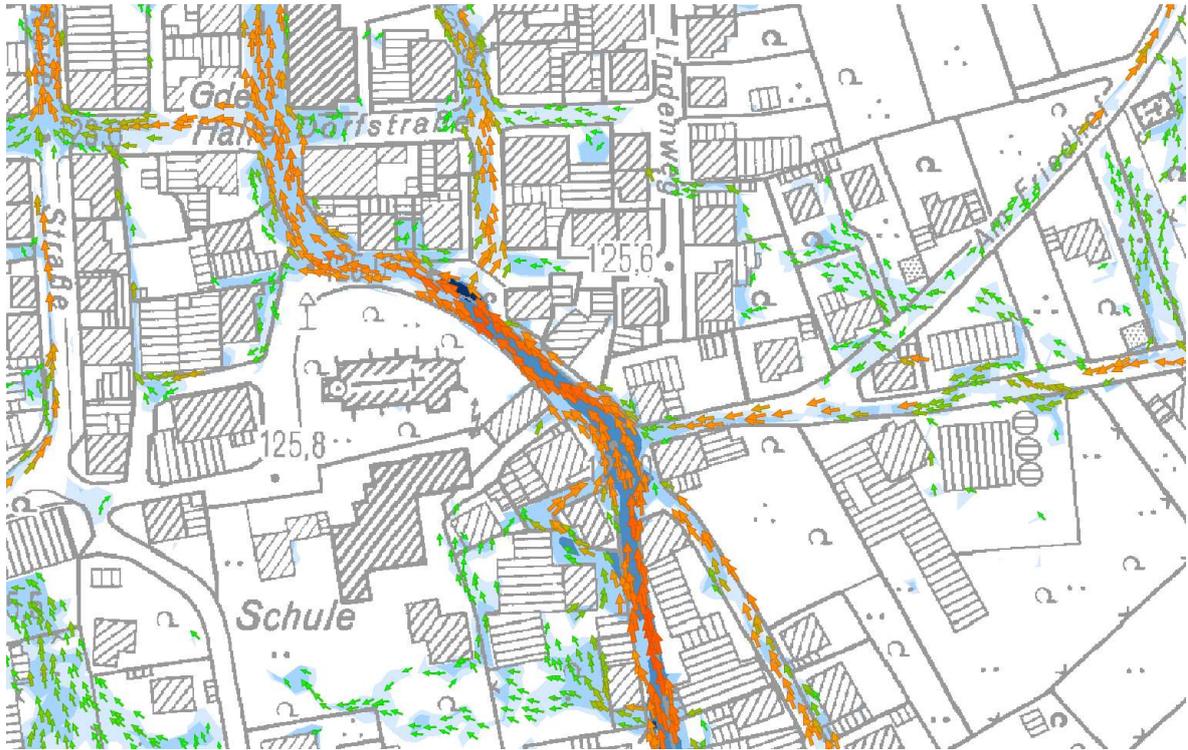
Abbildung 17: Bachstraße im Istzustand, Istzustand Szenario 1

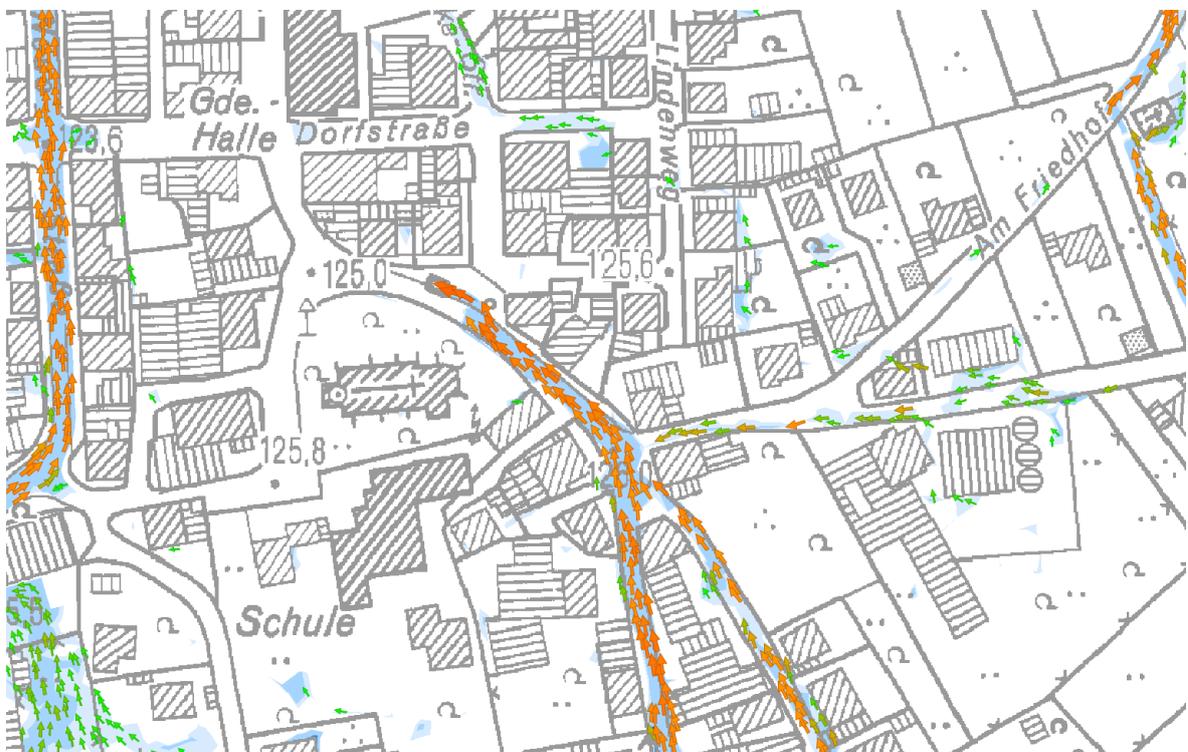
Abbildung 18: Fließwege Bachstraße, Planungsfall Szenario 1

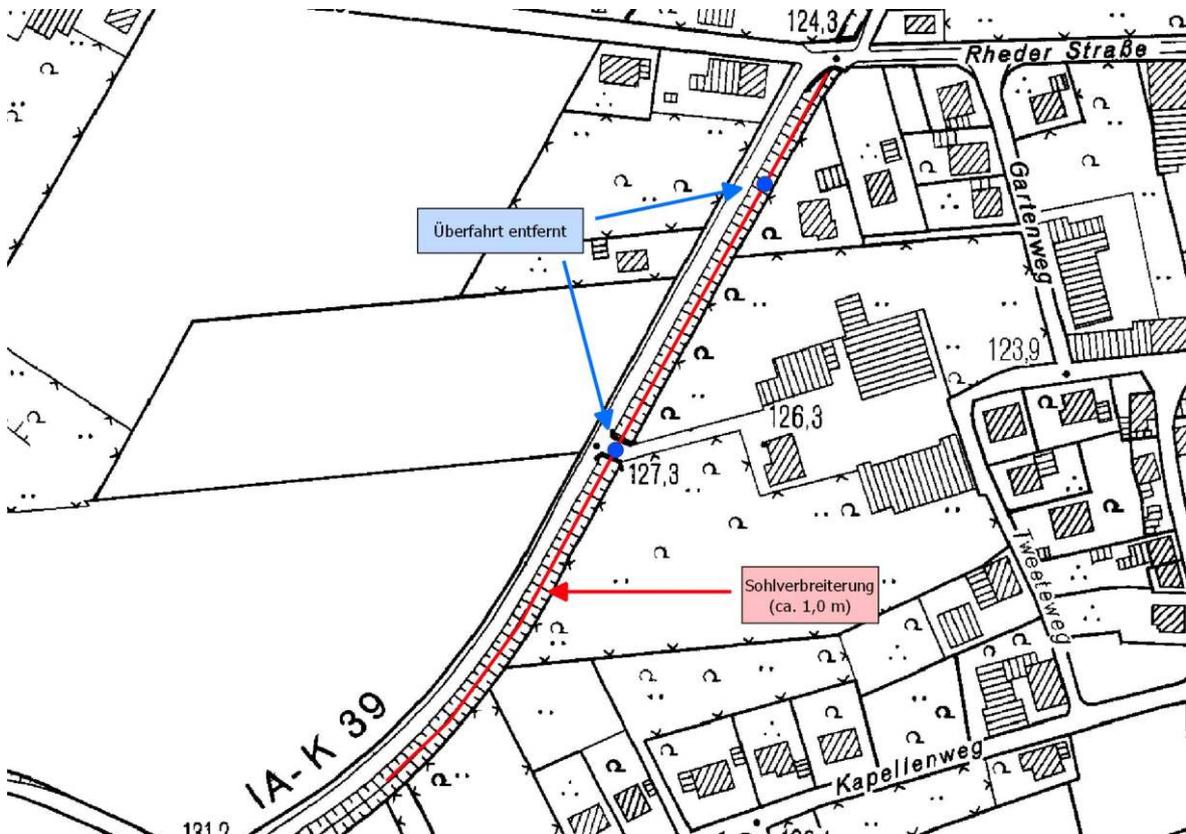
Abbildung 19: Maßnahmen Wassergraben

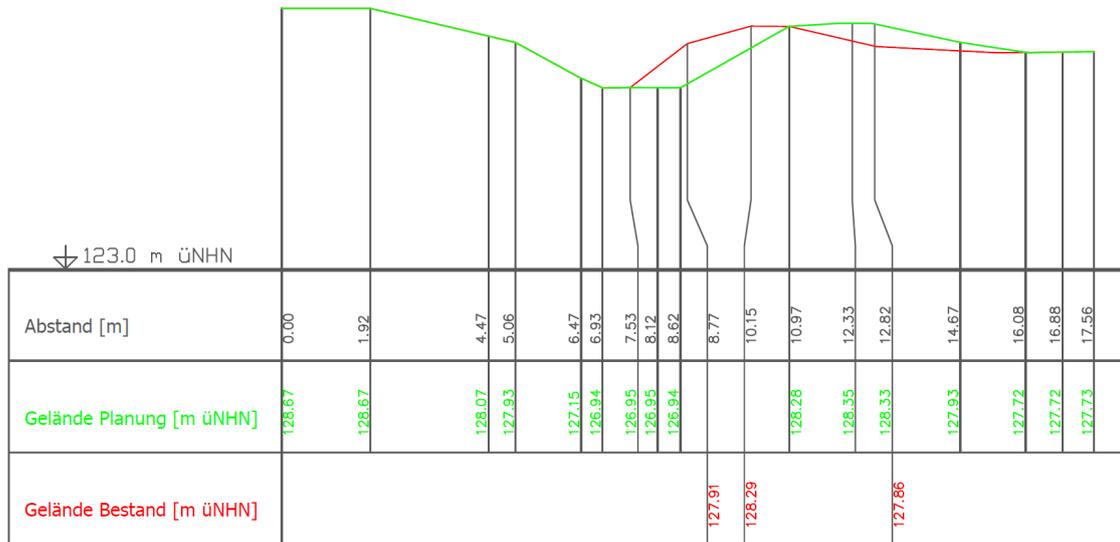
Abbildung 20: Sohlverbreiterung Wassergraben

Abbildung 20 zeigt die Veränderungen am Querschnitt des Gewässers.

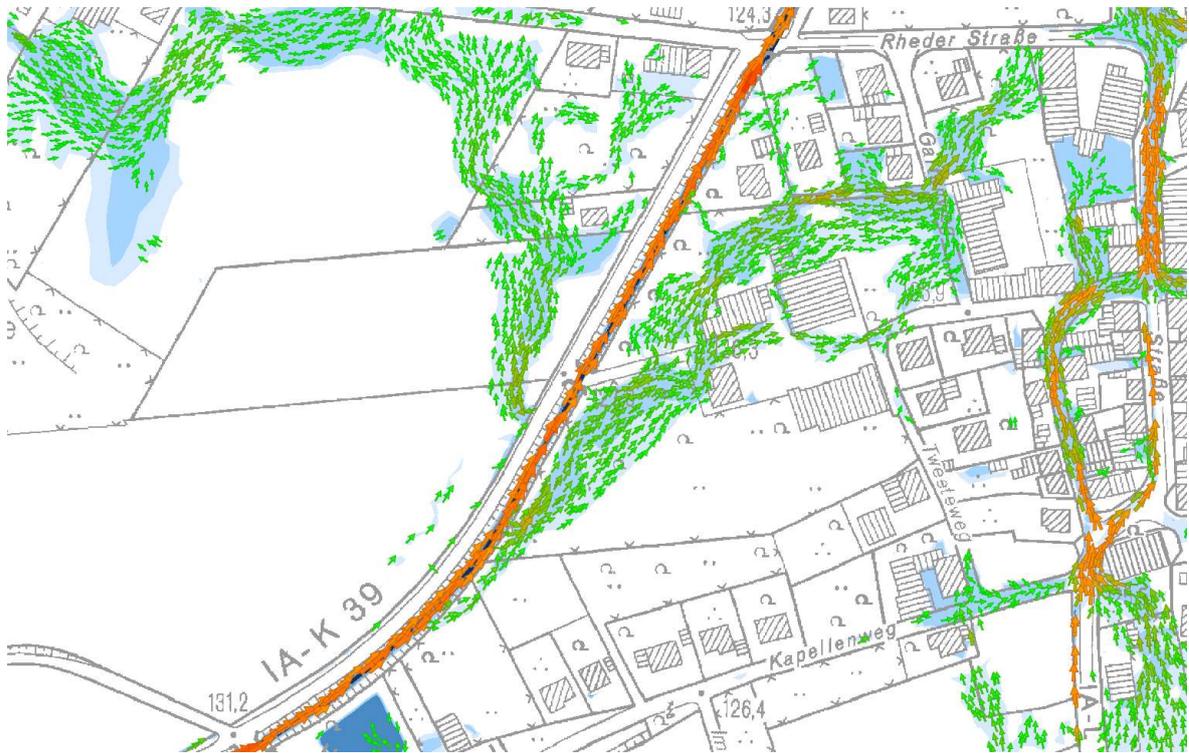
Abbildung 21: Fließwege Wassergraben, Istzustand Szenario 1

Der Vergleich der Abbildungen 21 und 22 zeigt die Wirksamkeit der Maßnahmen am Beispiel von Szenario 1. Durch den Ausbau kann die Abströmung in Richtung Ortskern verhindert werden.

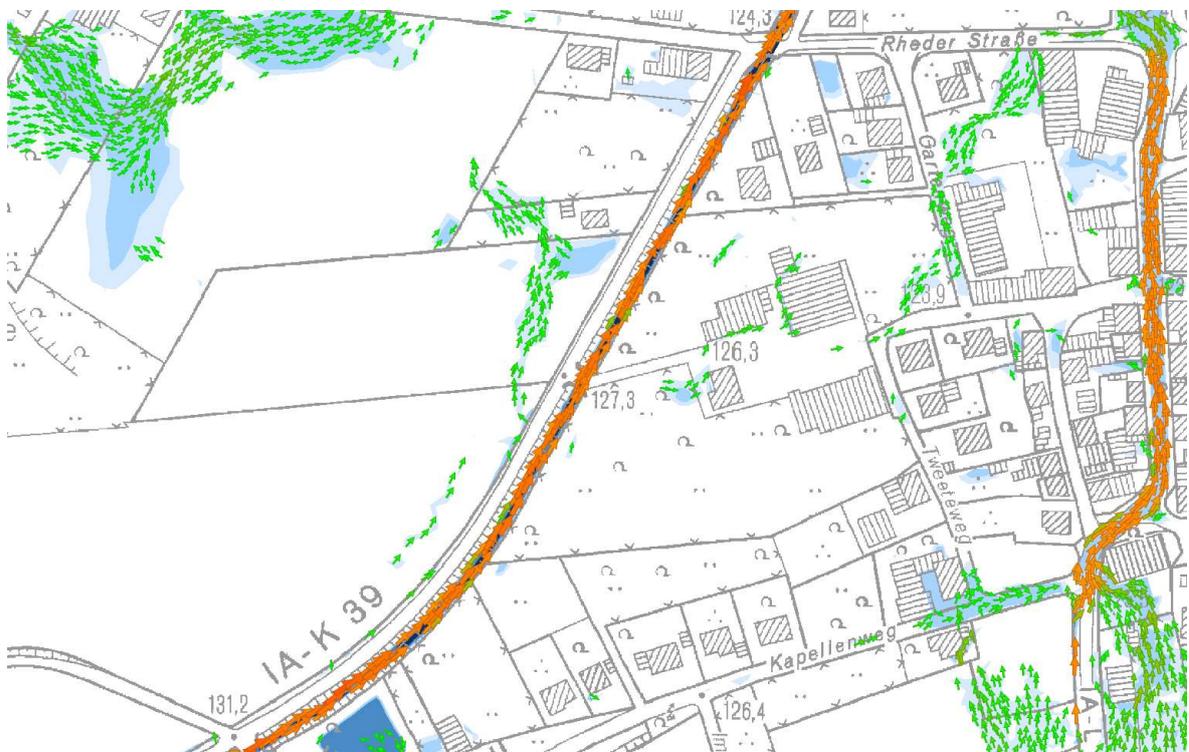
Abbildung 22: Fließwege Wassergraben, Planungsfall Szenario 1
