**Ingenieure für Wasser, Umwelt  
und Datenverarbeitung GmbH**

# **Analyse der Überflutungsgefährdung bei Starkregen**

**Ortsteile Erkeln und Beller**

Höxter, den 07.10.2021

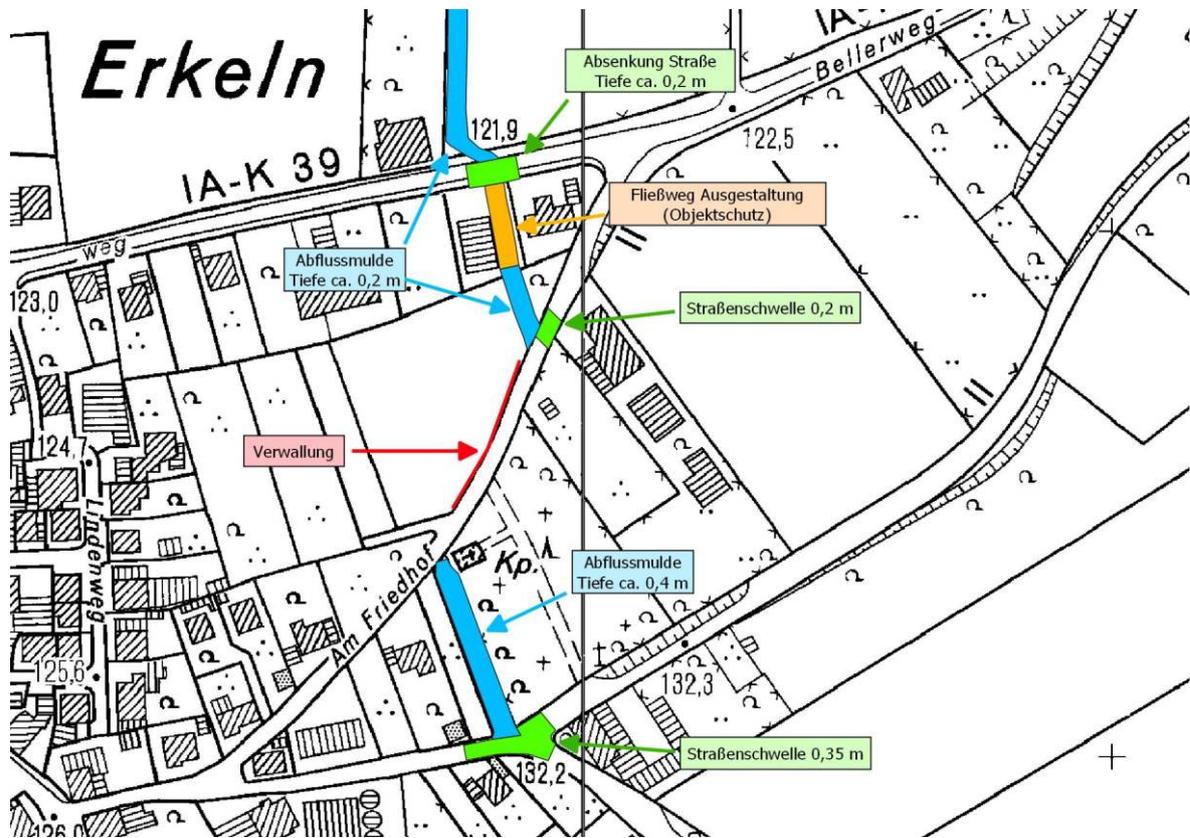
Abbildung 23: Maßnahmen am Friedhof

Dazu muss die Fahrbahn der Straße „Zur Steinbreite“ umgestaltet werden. Dort muss eine Ableitungsmulde mit einem nachfolgenden Straßenbuckel angelegt werden. Auf der anschließenden Fläche muss dann eine Flutmulde angelegt werden. Um das Wasser auf der Straße "Am Friedhof" zu halten, ist dort eine straßenbegleitende Verwallung vorgesehen, die wieder an einer Ableitungsmulde bzw. einem Fahrbahnbuckel endet. Von dort wird das Wasser dann über eine flache Mulde zum Betriebsgelände der Firma Klaus Vogedes GmbH & Co. KG geleitet. Auf dem Betriebsgelände muss der Fließweg dann mit Objektschutzmaßnahmen abgesichert werden. Der "Beller Weg" muss zur gezielten Führung des Abflusses abgesenkt werden. Daran schließt dann eine Flutmulde entlang der Bebauung an, die das Wasser dann letztlich zur Nethe führt.

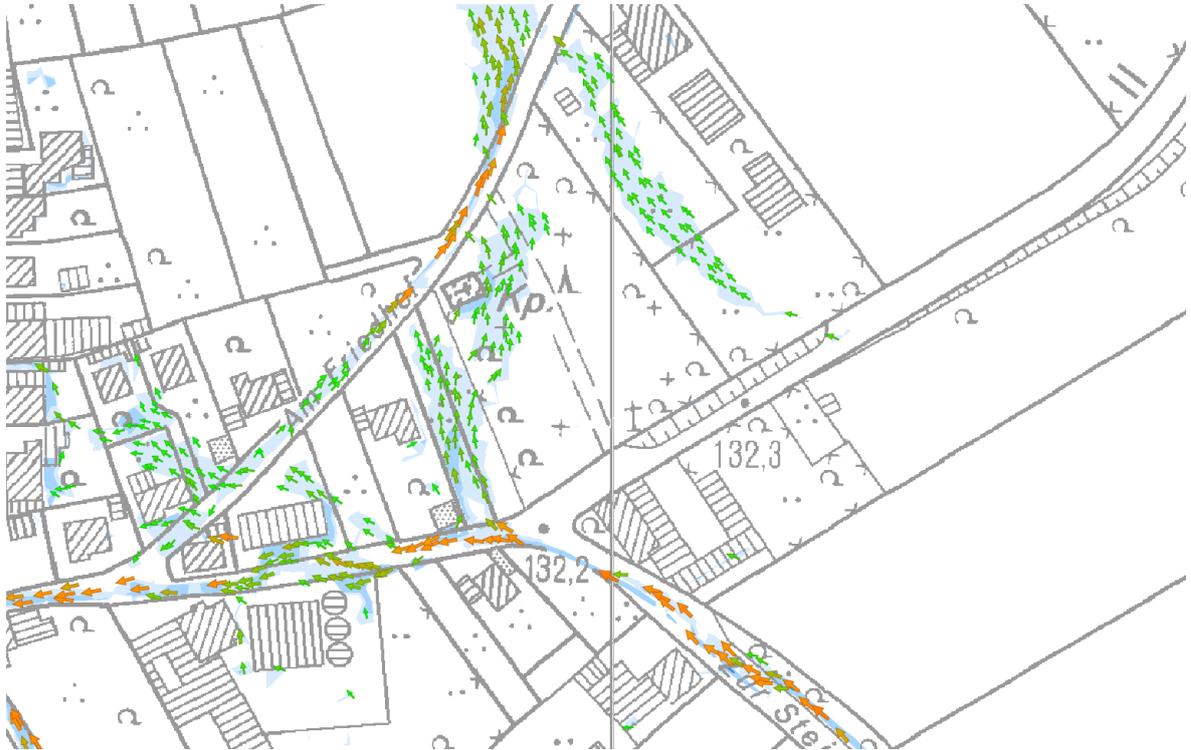
Abbildung 24: Fließwege Friedhof, Istzustand Szenario 1

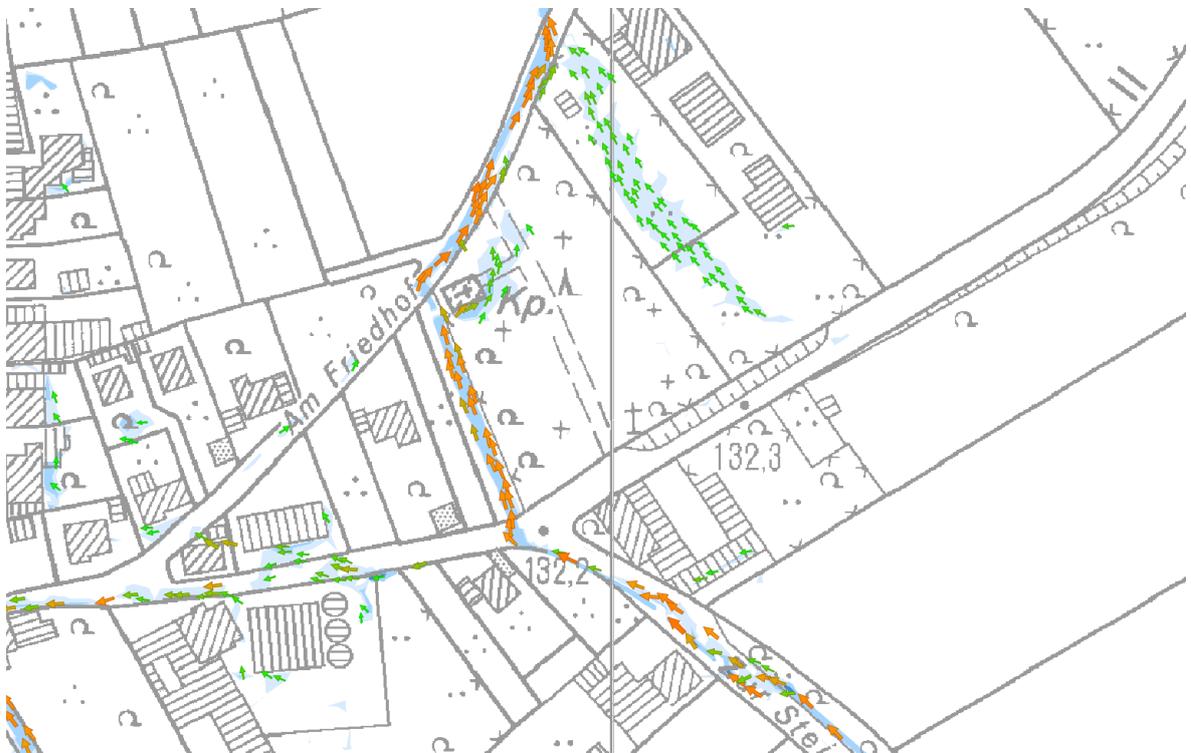
Abbildung 25: Fließwege Friedhof, Variante Szenario 1

Die Abbildungen 25 und 27 zeigen, dass die Maßnahmen den Abfluss beim Szenario 1 wie geplant zur Nethe ableiten können. Dadurch wird die angrenzende Bebauung geschützt und der Ortskern entlastet.

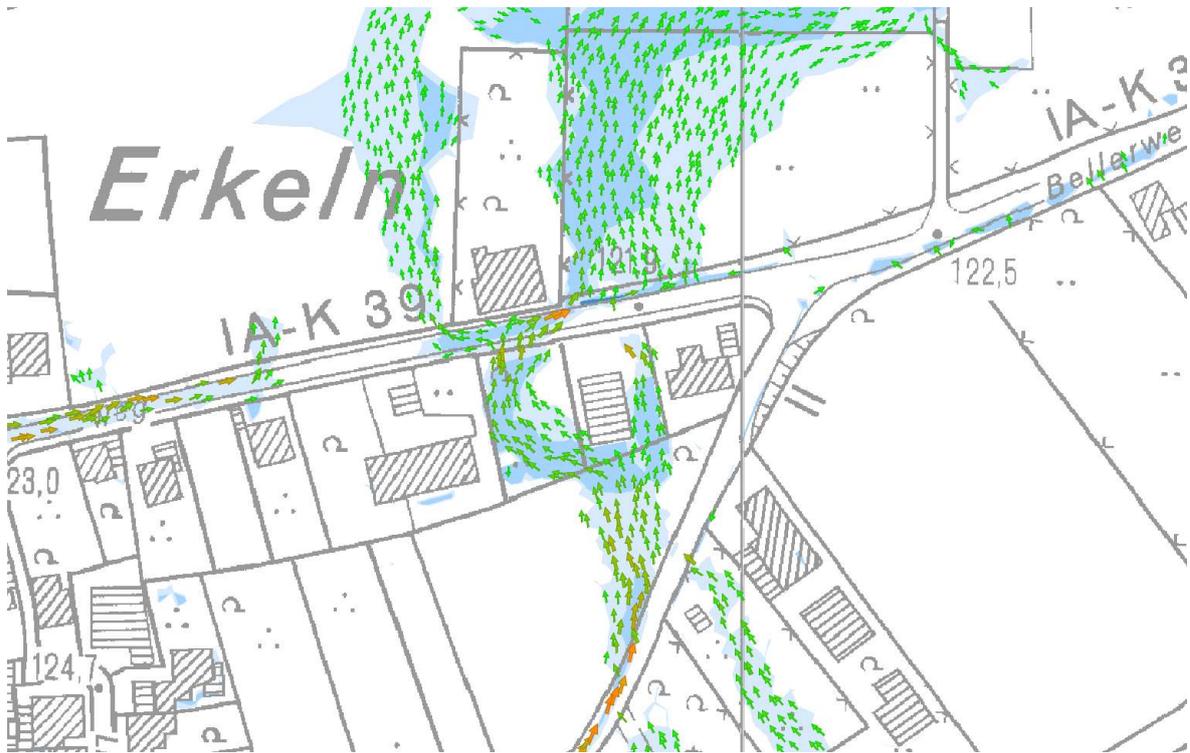
Abbildung 26: Fließwege unterhalb des Friedhofs, Istzustand Szenario 1

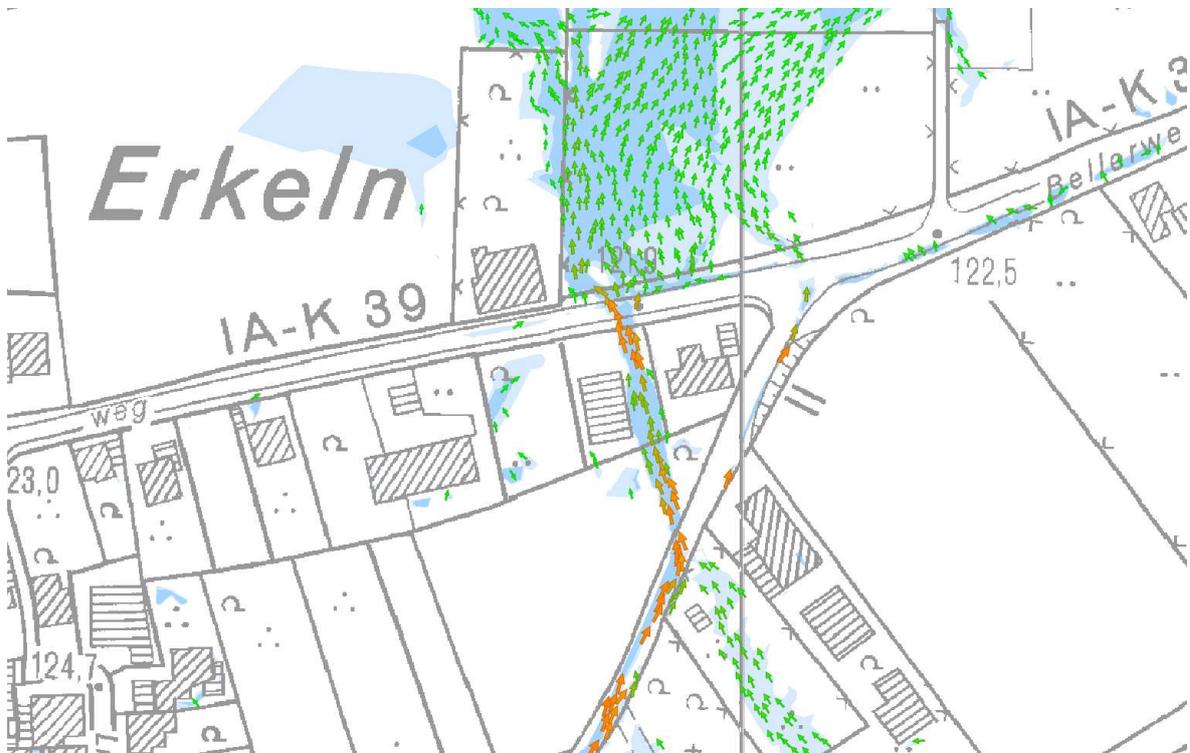
Abbildung 27: Fließwege unterhalb des Friedhofs, Variante Szenario 1

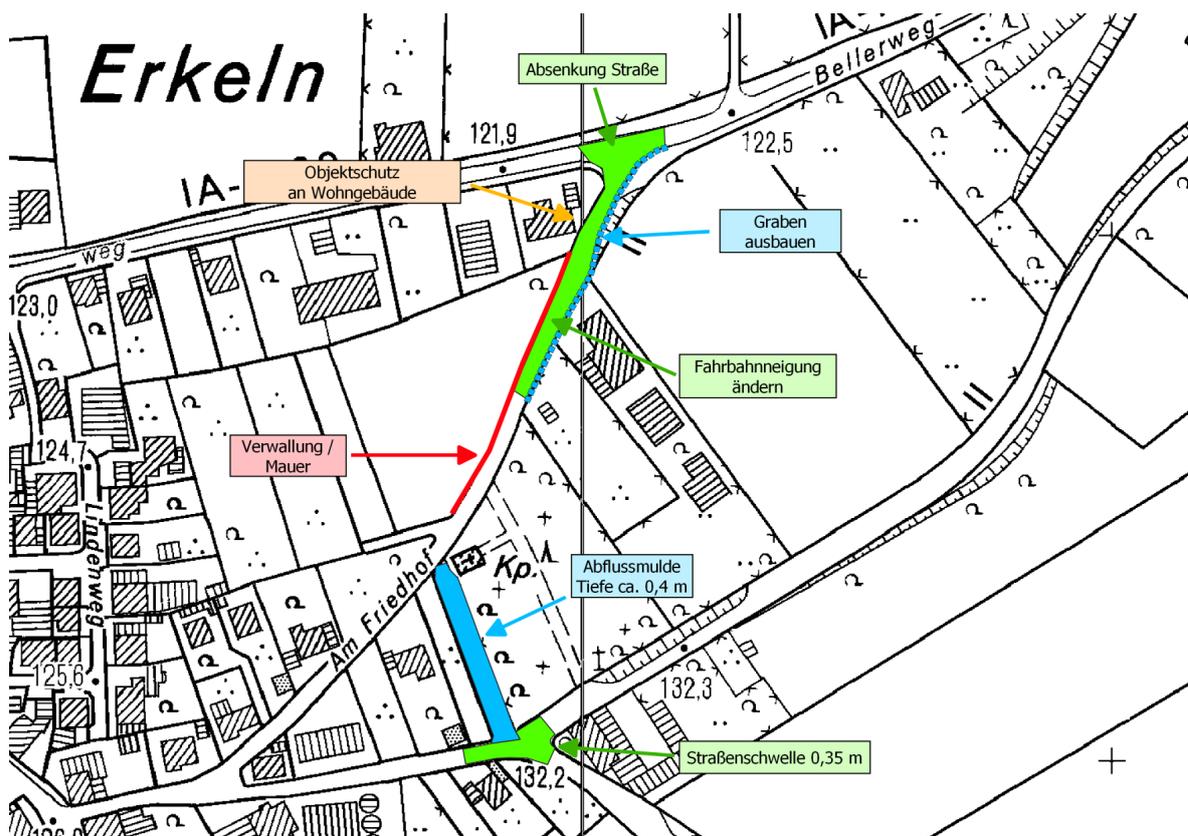
Abbildung 28: Maßnahmen am Friedhof, Alternative

Die hydraulisch untersuchte Variante hat den Nachteil, dass Teile der Maßnahmen Privatgrundstücke betreffen. Hinzu kommt, dass das Wasser über den Betriebshof geführt wird, auf dem hochwertige Maschinen abgestellt werden und an dem ein tief liegender Eingang in das Gebäude vorhanden ist. Aufgrund dieser Nachteile wurde eine weitere Variante entwickelt, bei der die Umsetzung weitgehend auf öffentlichen Flurstücken möglich ist. Diese Variante ist in Abbildung 28 dargestellt.

Die Straßenschwelle in der Straße „Zur Steinbreite“ und die Flutmulde entlang des Friedhofs sind mit der ursprünglichen Variante identisch. Die Verwallung entlang der Straße „Am Friedhof“ wird im unteren Teil durch eine Mauer (z. B. Winkelstützmauer) bis zum Wohngebäude an der Einmündung in die K39 verlängert. Das Wasser wird so auf der Straße gehalten. Die Fahrbahn wird in Richtung des rechten Wegeseitengrabens gekippt und dieser wird deutlich ausgebaut. Dort befinden sich mehrere Zufahrten zu Grundstücken, deren Verrohrungen ebenfalls ausgebaut werden müssen. Eine besondere Schwierigkeit besteht darin, die Grundstückszufahrten so zu gestalten, dass die Befahrbarkeit nicht eingeschränkt wird. Die K39 wird im Einmündungsbereich soweit abgesenkt, dass der Hauptabfluss aus der Straße „Am Friedhof“ auf die angrenzende landwirtschaftliche Fläche abgeleitet wird. Da das Wohngebäude an der Einmündung der Straße „Am Friedhof“ in die K39 einen ebenerdigen Eingang hat, sollte dort ein Objektschutz vorgesehen werden.

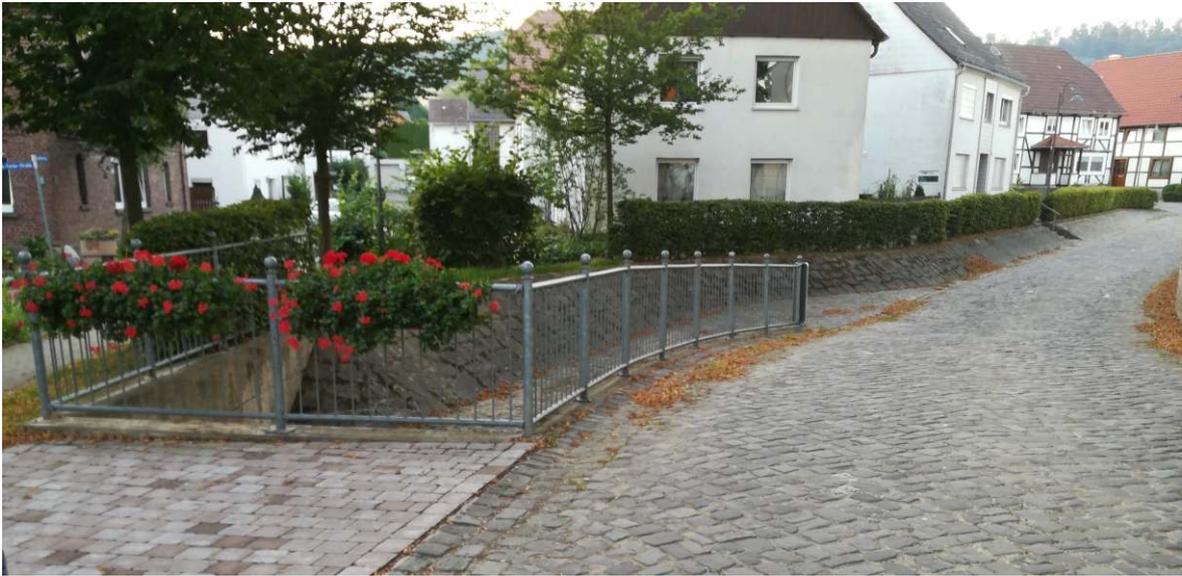
Abbildung 29: Hecke am Einlauf Vogelsangbach

Die Abbildungen 29 und 30 zeigen die Situation am Einlauf des Vogelsangbachs. Beim Ereignis vom Oktober 2019 hat sich das Einlaufgitter sehr schnell mit Geschwemmsel zugesezt. Eine Öffnung des Gitters ist in dem Fall nur noch mit großem Aufwand möglich. Aufgrund der hohen Strömungsgeschwindigkeit in diesem Bereich wäre ein Entfernen des Gitters auch sehr gefährlich, da Personen in die Verrohrung gespült werden könnten. Dies könnte z. B. passieren, wenn eine Person oberhalb auf die überschwemmte Straße tritt und vom Wasser umgerissen wird. Bei den dann herrschenden Strömungsbedingungen wäre die Gefahr sehr groß, in die Verrohrung gezogen zu werden.

Die Hecke oberhalb des Einlaufs stellt ebenfalls einen Gefahrenpunkt dar. Dort sammelt sich das Geschwemmsel und führt zu einem Aufstau. Dadurch steigt der Wasserdruck auf die Hecke so stark an, dass sie dann schlagartig versagt. Dadurch entsteht beim Wegbrechen der Hecke eine Flutwelle, die eine Gefahr für die Unterlieger darstellt. Hier sollten ausreichend große Lücken in der Hecke vorgesehen werden oder Einzelbüsche gepflanzt werden, damit es dort nicht zu den beschriebenen Effekten kommt.

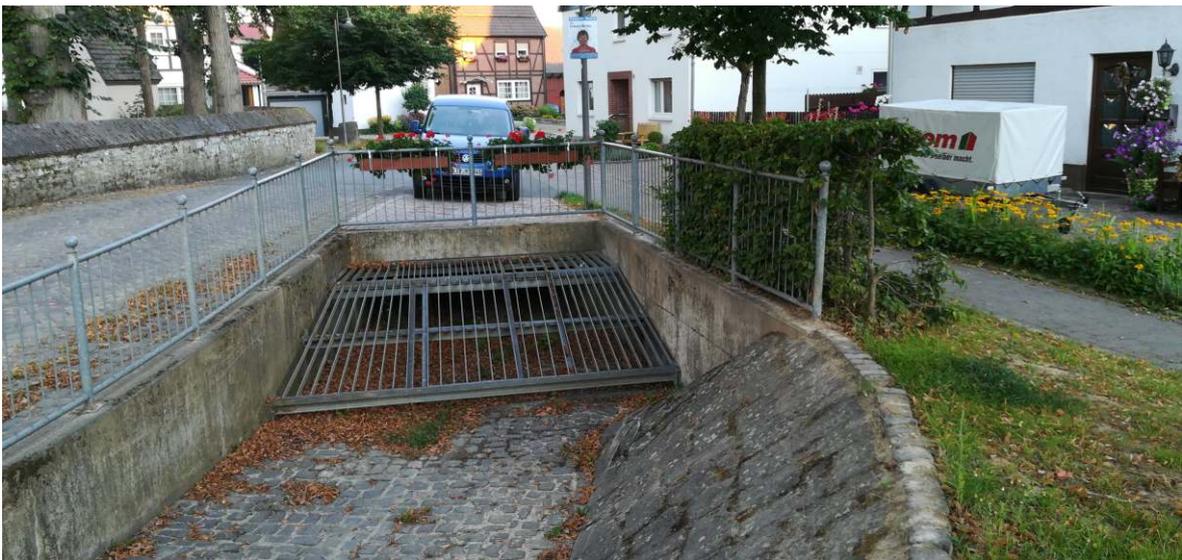
Abbildung 30: Einlaufgitter Vogelsangbach

Eine möglich Lösung des Problems wäre die Installation eines elektrisch betriebenen Rechenräumers, wie sie z. B. an Wasserkraftanlagen automatisiert betrieben werden. Damit könnte während eines Hochwassers Schwemmgut vom Einlaufgitter entfernt werden und so das Einströmen in die Verrohrung gewährleistet werden. Dazu müsste das Einlaufgitter so gestaltet werden, dass ein Räumter ungehindert (keine Querstreben) durch das Gitter greifen kann. Der Räumter müsste dann hinter dem Einlaufgitter auf einer hochwassersicheren Plattform installiert werden und von dort aus auch bedient werden.

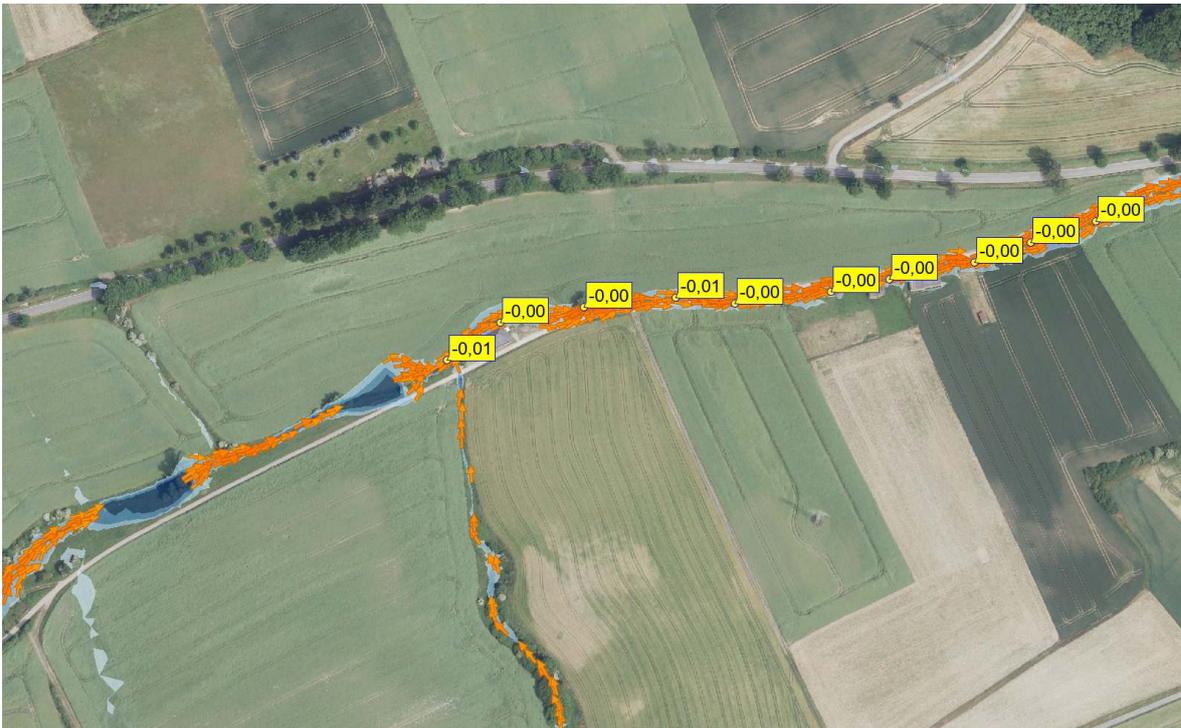
Abbildung 31: Wasserspiegeldifferenz Planungszustand minus Istzustand, Becken Wassergraben Szenario 1

modelliert. Die Höhe der beiden Dämme belief sich dabei auf ca. 2 m. Die Dämme zeigen bei einem Starkregenereignis wie dem vom 15. Oktober 2019 keine Wirkung. In Abbildung 31 sind die Differenzen des maximalen Wasserspiegels zwischen dem Istzustand und dem Planungszustand dargestellt. Die Maßnahme führt nicht zu einer Absenkung des Wasserspiegels unterhalb.

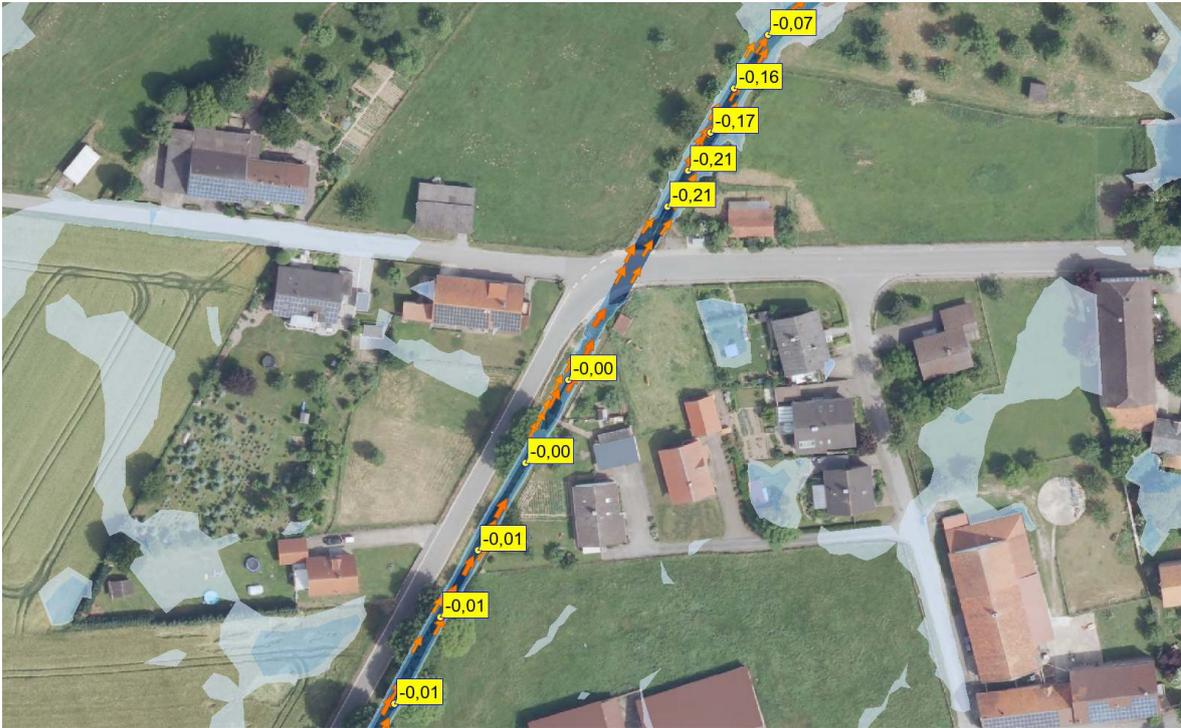
Abbildung 32: Wasserspiegeldifferenz Planungszustand minus Istzustand, Aufweitung Wassergraben Szenario 1

In Abbildung 32 sind die Wasserspiegeldifferenzen zwischen dem Ist- und dem Planungszustand dargestellt. Die Verbreiterung des Fließquerschnitts führt zu einer Absenkung des Wasserspiegels unterhalb der K39. Oberhalb der Brücke hat sie aber keine positiven Auswirkungen.

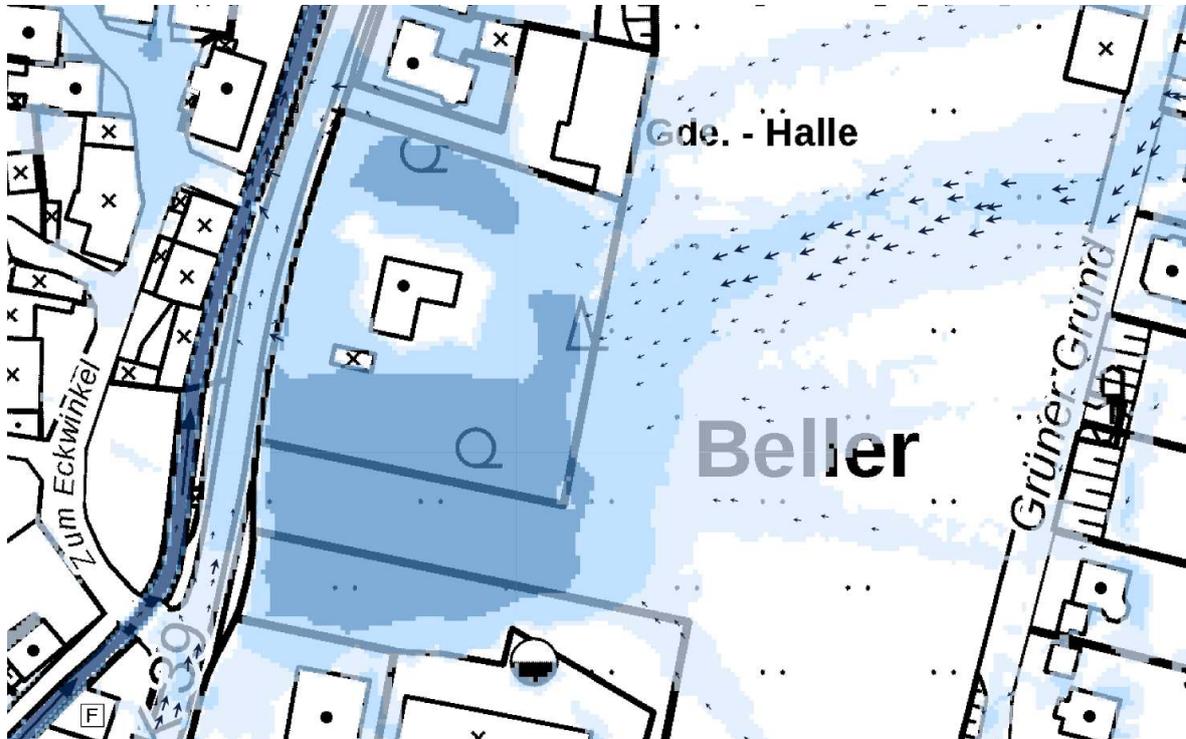
Abbildung 33: Istsituation Ortskern, Szenario 2

Das die Hänge hinabströmende Wasser kommt zum Teil im Ortskern von Beller an. Abbildung 33 zeigt die Situation in einem Teil des Ortskerns beim Szenario 2 (100jähriger Stundenniederschlag). Dort füllt sich eine unbebaute Geländesenke östlich der K39. Falls dort

An dieser Stelle wird die Abströmung des Wassers zur K39 hin zudem durch eine Mauer auf privatem Grund entlang der Straße behindert. Hier könnte die Situation durch das Entfernen der Mauer verbessert werden.

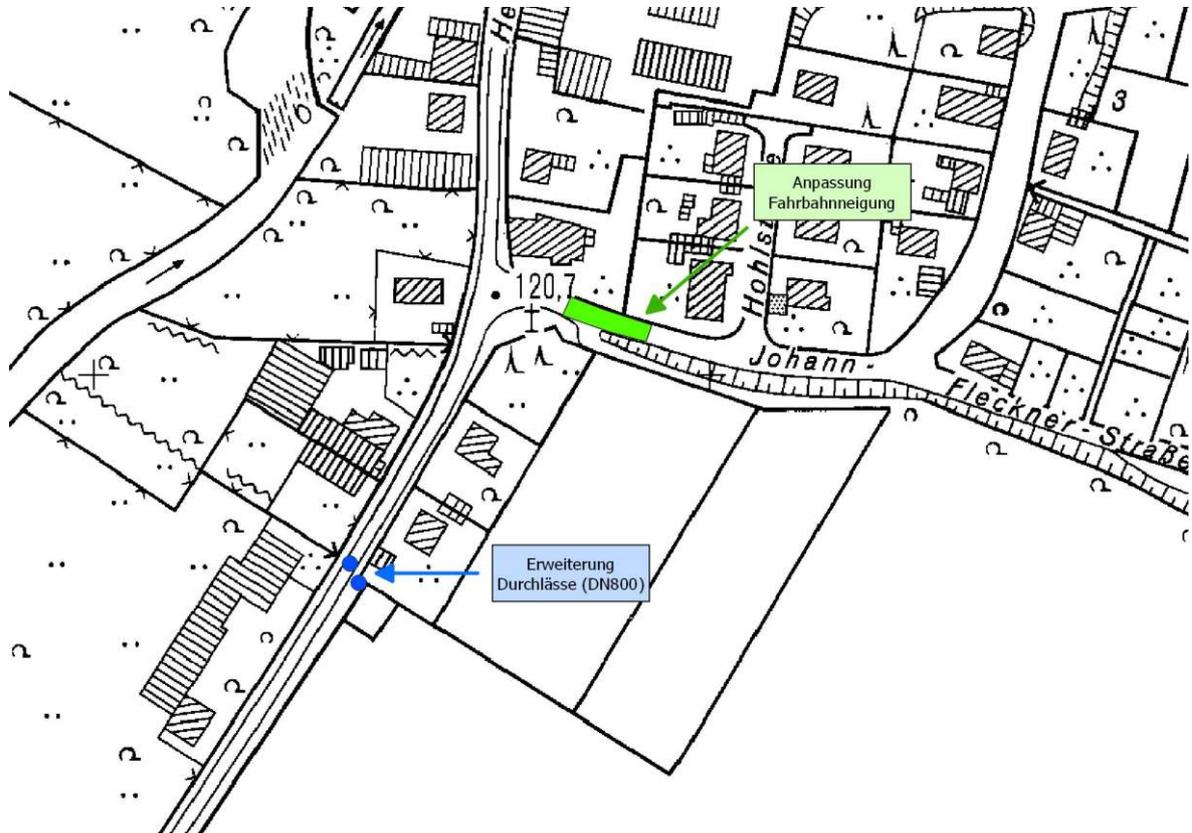
Abbildung 34: Maßnahmen Johann-Fleckner-Straße und K39

An der Johann-Fleckner-Straße handelt es sich um eine Maßnahme zur besseren Lenkung des abfließenden Wassers. Gegenstand ist eine Veränderung des Quergefalles der Straße. Dadurch wird das Wasser von der Fahrbahn in den im Einmündungsbereich vorhandenen Durchlass unter der K39 abgeleitet. Heute fließt das Wasser zu einem großen Teil über die Fahrbahn und über die K39 ab. Weiterhin beinhaltet diese Maßnahmen eine Erweiterung der Durchlässe des Straßenseitengrabens an der K39 zwischen Hausnummer 18 und 22 von DN 600 und DN 400 auf jeweils DN800. Die Maßnahmen sind in Abbildung 34 dargestellt.

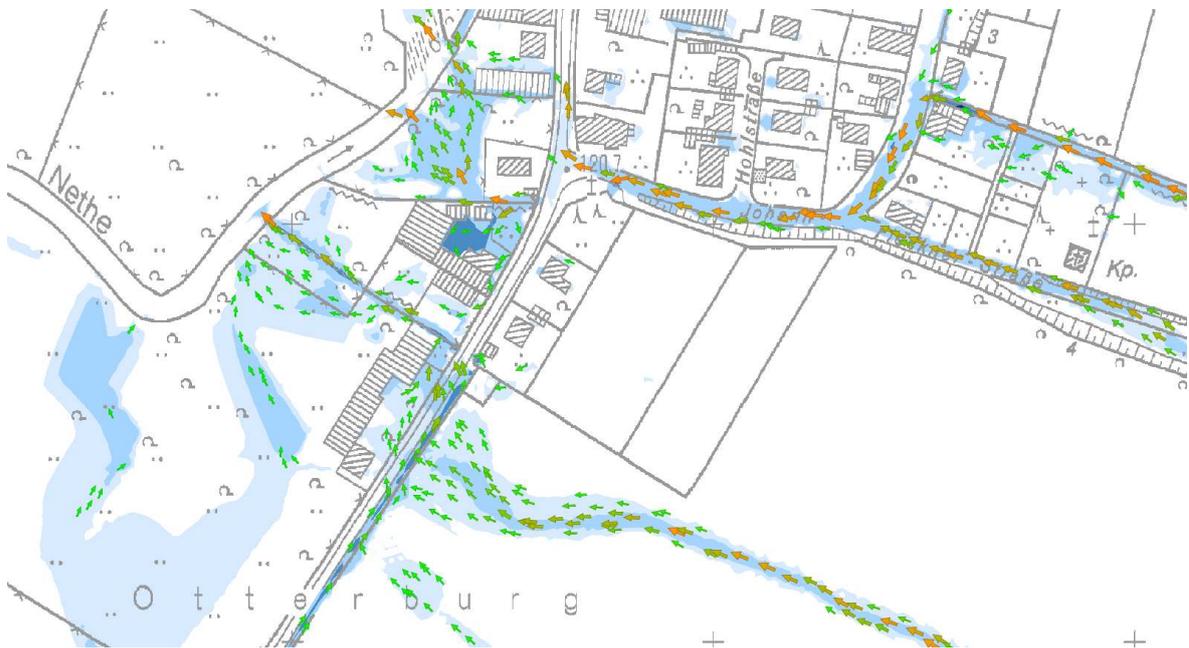
Abbildung 35: Fließwege Johann-Fleckner-Straße und K39, Istzustand Szenario 1

Die Abbildungen 35 und 36 zeigen, dass die Maßnahmen zu einer Verbesserung der Abflusssituation führen.

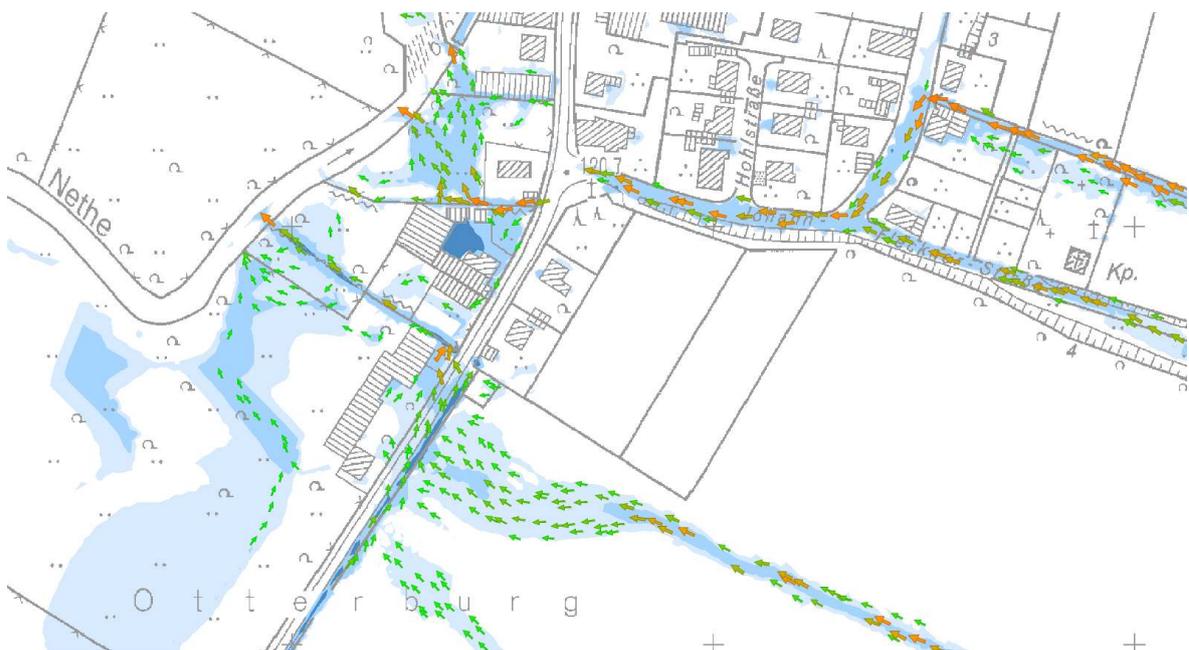
Abbildung 36: Fließwege Johann-Fleckner-Straße und K39, Planungszustand Szenario 1
