## **Starkregenuntersuchung Erkeln**

**Bürgertermin 28.6.2021**

- 1. Konzept der Starkregenuntersuchung**
- 2. Modellaufstellung**
- 3. Beschreibung Starkregen vom 15.10.2019**
- 4. Übersicht Starkregenmodellergebnis Istzustand**
- 5. Untersuchung möglicher Maßnahmen**

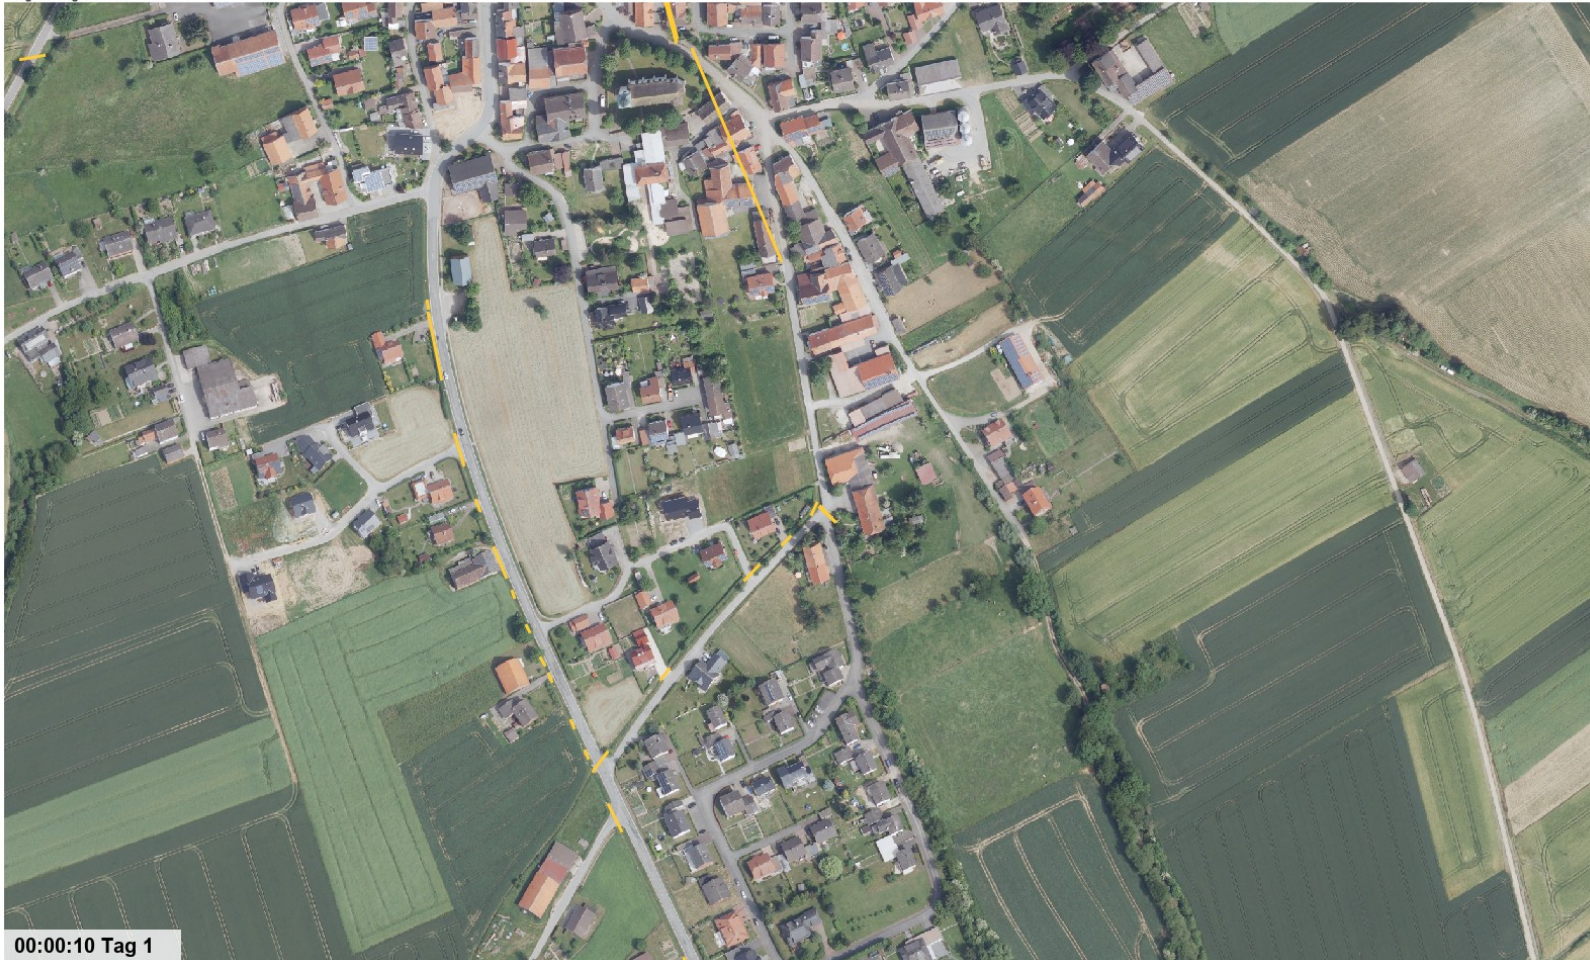
## Vogelsangbach

Vogelsangbach Bestand

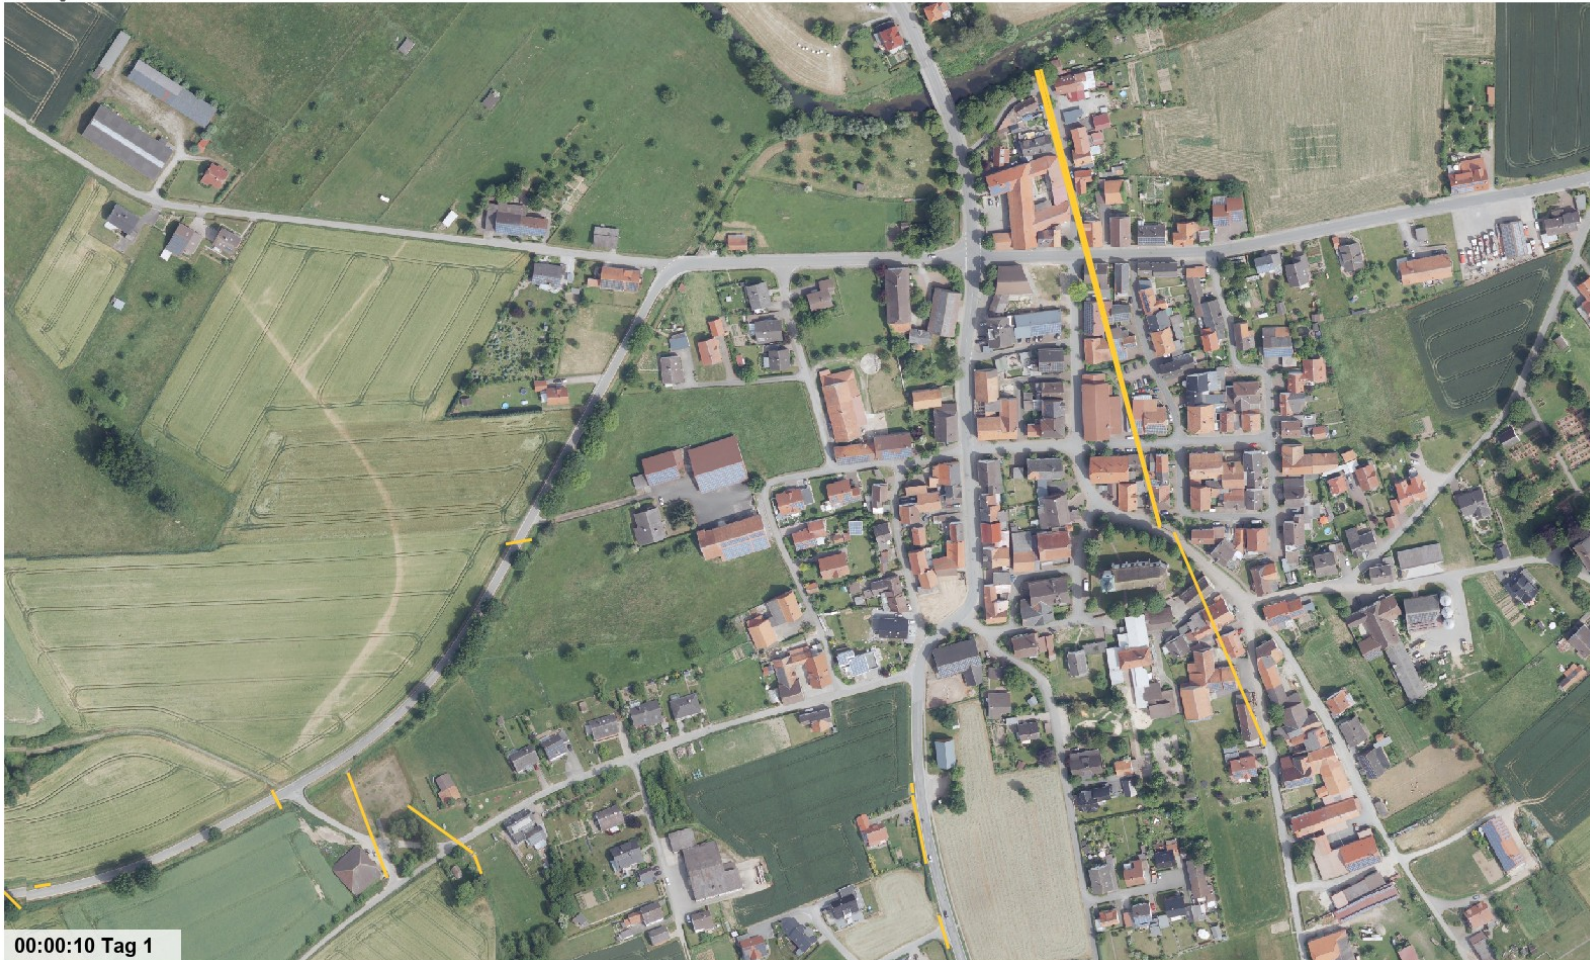
## Wassergraben

Wassergraben Bestand
